# Hoe de 1253

## weer 1218 werd

Een metamorfose in twee maanden

Deel 1

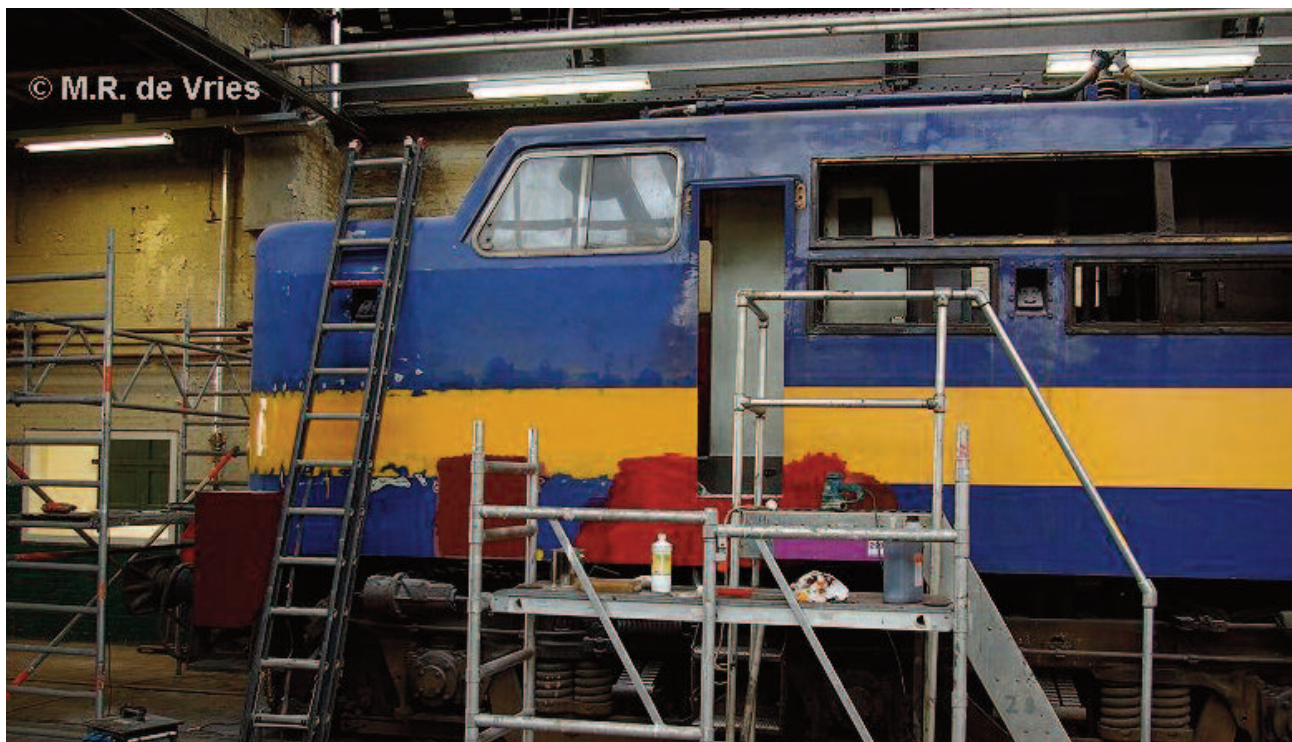
Op een hoekje van de loc waren enkele proefstukjes geschilderd. Het bruin bleek niet te dekken als het direct op het blauw wordt aangebracht (linksonder, bij de bufferbalk). In de Hot Hopper werden echter bussen vol ouderwetse primer gevonden, die samengevoegd een merkwaardig roze-achtig kleurtje opleverden. Als dat als grondverf wordt gebruikt (zoals tussen de ladder en de steiger), dekt de bruine verf uitstekend.

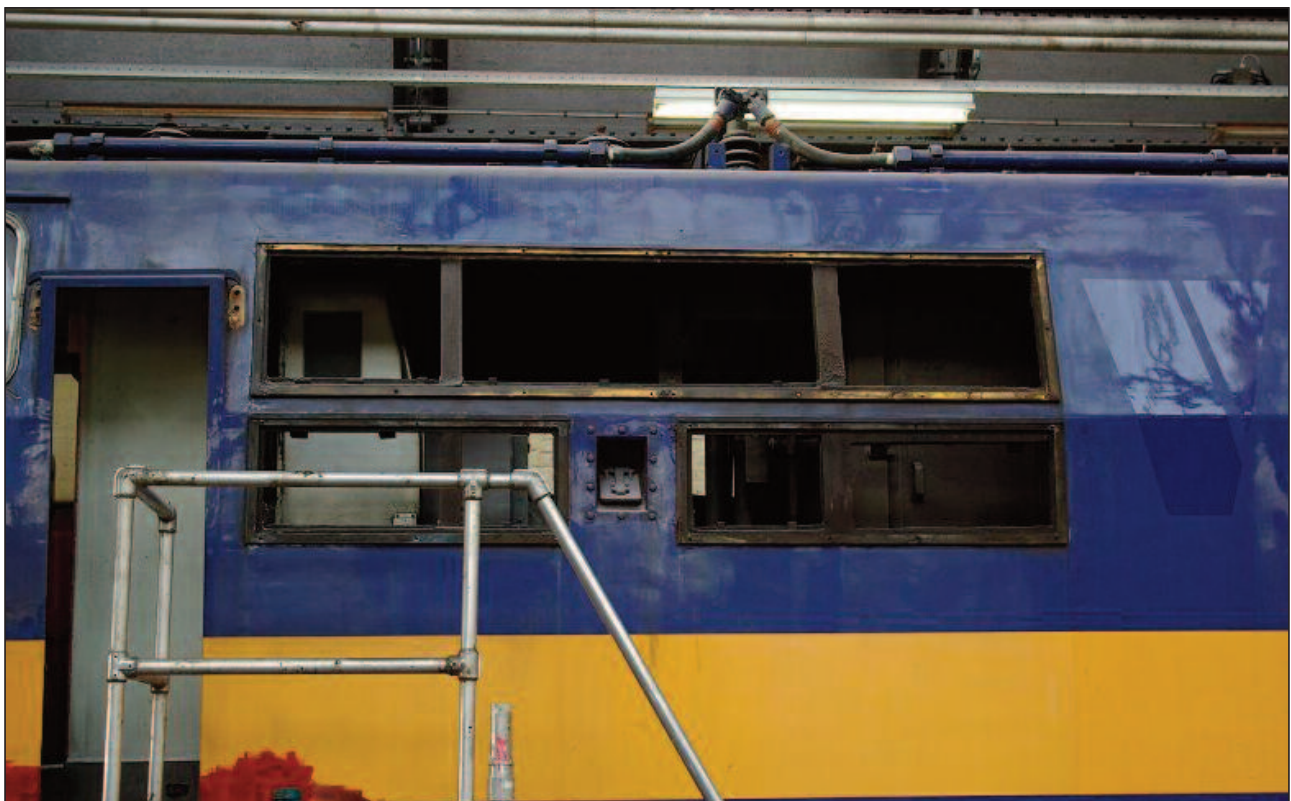
Het rood linksonder is menie. Op diverse plekken was al de nodige metaalbewerking gedaan. Zo zijn de trapplaten onder de deuren zijn verwijderd en daar kwam de nodige 'ellende' onder vandaan. Een aantal gaatjes voor de afvoer van regenwater bleek te zijn dichtgesmeerd, waarschijnlijk bij het ACTS-blauw schilderen van de loc. Het gevolg daarvan is dat er water in de balken onder de vloer is gelopen en daar de nodige roest heeft veroorzaakt. Dat is zelfs aan de buitenkant te zien in de vorm van bobbel in de zijwand. Eigenlijk moet dit een keer grondig worden aangepakt, maar daar was de tijd niet voor.

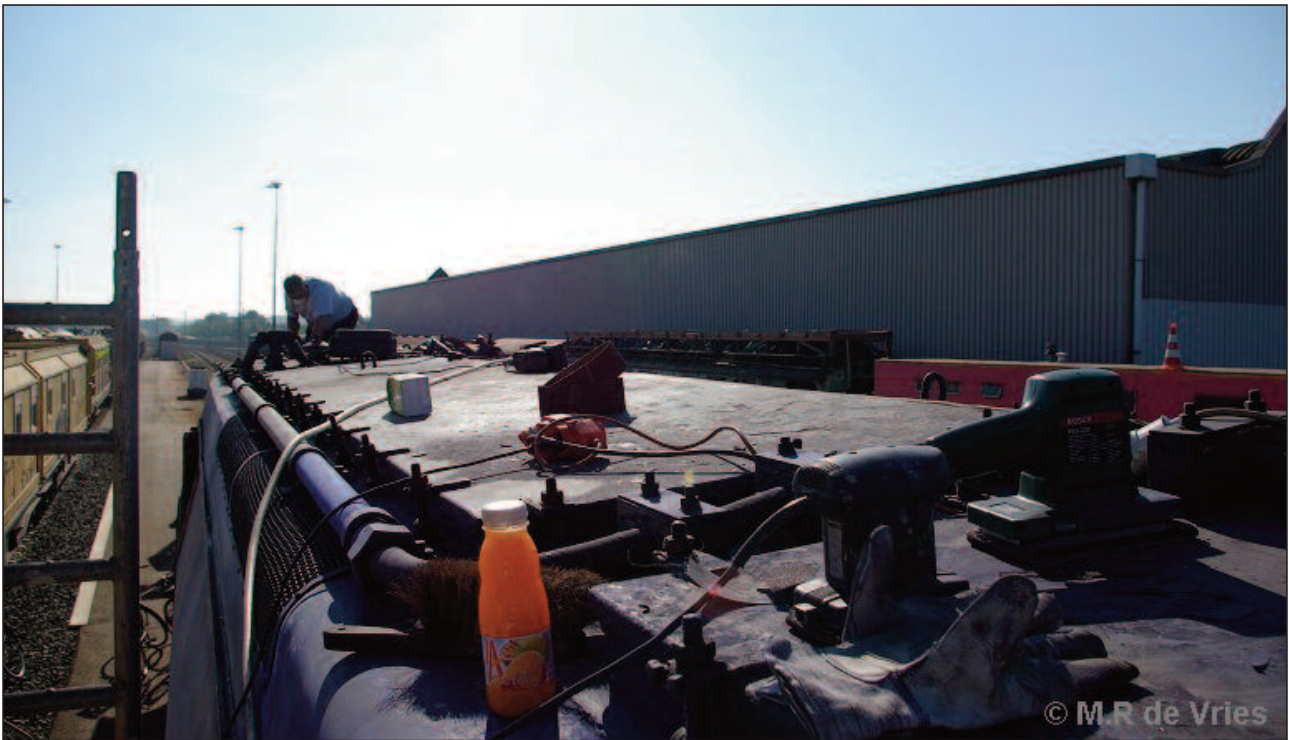
En toen het dak op... Het was ruim boven de 25 graden en de hemel was strakblauw. Met andere woorden: het werd al snel werkelijk snoeiheet op dat stalen dak! Halverwege de middag kon je er met goed fatsoen niet meer op zitten zonder je achterste te branden.

Als snel bleek dat het blauw wat er nu op zit op het dak over een dikke laag vuil heen geschilderd is. Dat vuil bestaat uit zestien jaar aan koostof- en koperslijpsel van respectievelijk de sleepstukken en de bovenleiding. De blauwe verf kwam er hier en daar met plakkaten tegelijk vanaf en daaronder kwam heel veel stof en vuil vandaan...

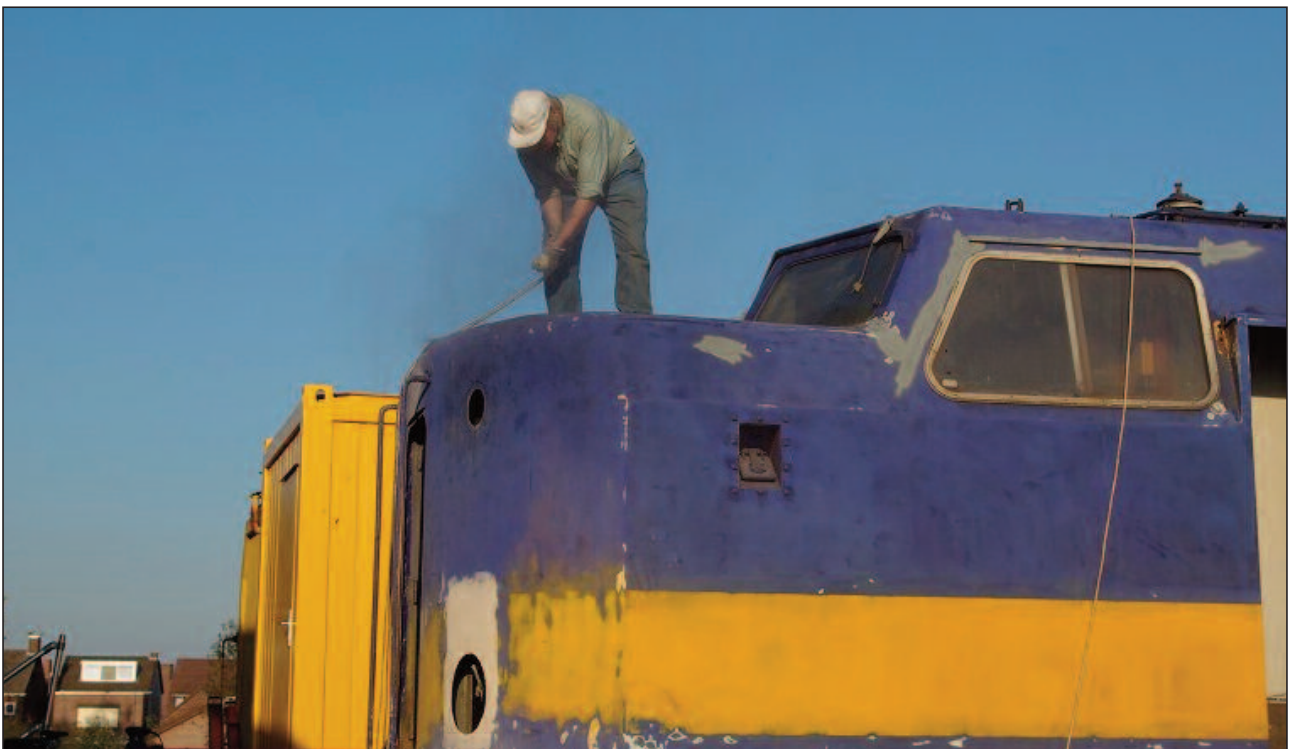
Op deze foto is één van de kleine uiterlijke wijzigingen te zien: de ingekorte regengoot boven de cabinezijruiten. Tot onze schrik kwam onder de verwijderde goot een scheur in het staal vandaan, groot genoeg om zo de cabine in te kunnen kijken! De loc heeft in haar ACTS-tijd een keer een aanrijding gehad (ik meen met een V6o) en heeft daarbij een licht geknikte neus opgelopen. Kennelijk is dat hard genoeg gegaan om het staal ter hoogte van die regengoot te laten scheuren. Ook aan de andere zijde zat een dergelijke scheur, sterker nog: de hele bak is niet 100% recht meer. Uiteraard zijn de scheuren dichtgelast; hier staat het laswerk inmiddels in een primer.

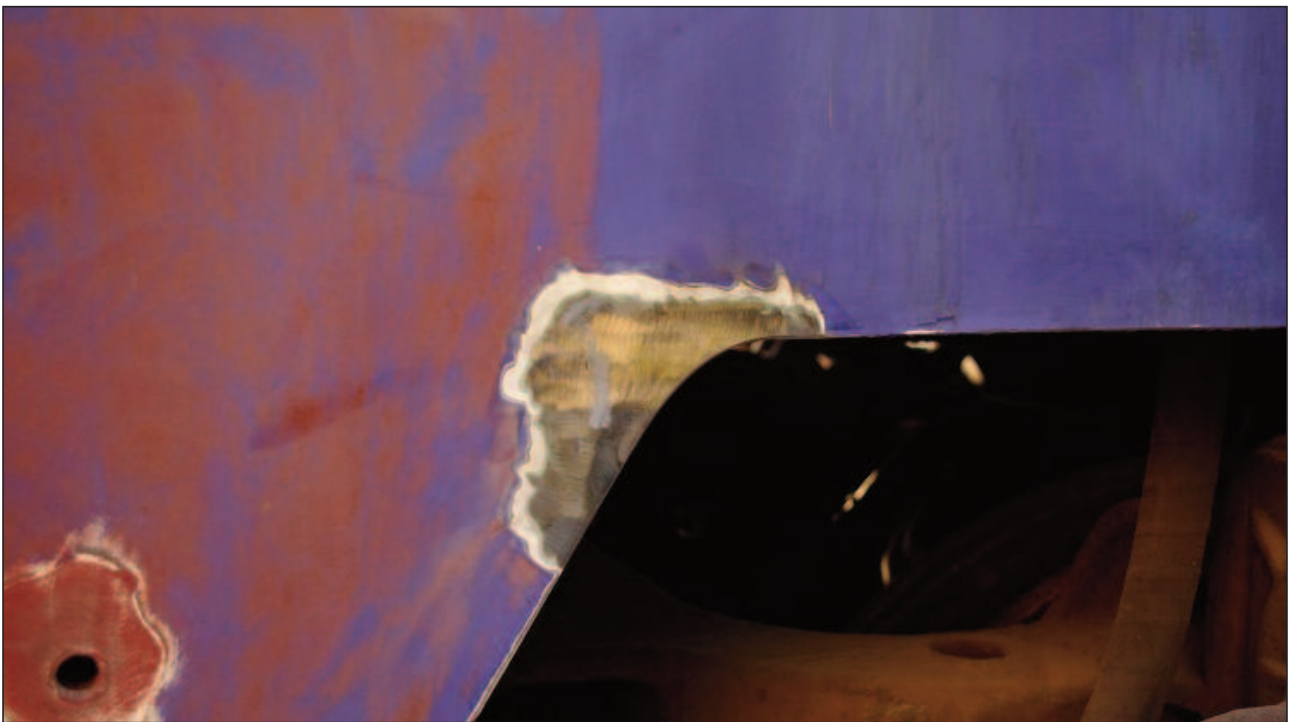
Over details gesproken... Op deze plek, zeg maar tussen bufferbalk en draaistel, was een klein hapje uit de bak. Op foto's lijken die hapjes bij elke loc weer anders te zijn en soms te ontbreken. We weten niet precies waar ze voor dienen, maar we vermoeden dat het iets te maken heeft met de typhoons die daar vlak achter gemonteerd zijn. Er is besloten om er weer (?) een mooie vloeiende lijn van te maken en daartoe zijn vier kleine stalen driehoekjes op maat gemaakt die in de hapjes gelast zijn. Daarna is het staal zorgvuldig geslepen tot er een vloeiende lijn onstond. Na het schilderwerk was niet meer te zien dat eraan gelast was.

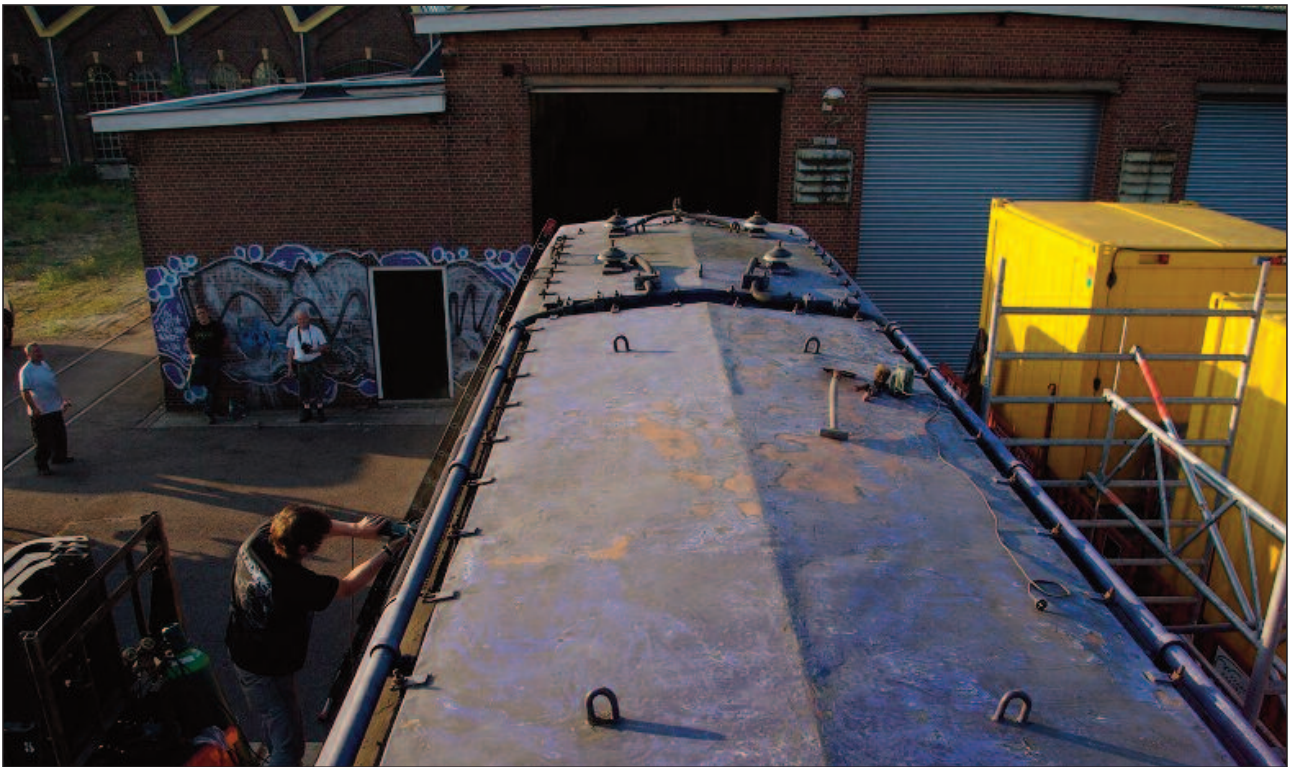
We zijn met drie man de hele dag aan dat dak bezig geweest maar glad krijg je het niet - het zag er aan het eind van de dag uit als een soort maanlandschap. Eigenlijk zou de boel gezandstraald moeten worden, maar daar hadden we geen tijd en geen spullen voor.

De hoogspanningsleidingen die over het dak lopen en de talloze bouten waarmee de drie dakluiken vast zitten maken het schuren een tijdrovende bezigheid en zorgen ervoor dat er veel plekjes zijn waar je slecht of niet bij kunt. En overal zit dat koolstofslijpsel, in combinatie met dikke lagen barstende verf...

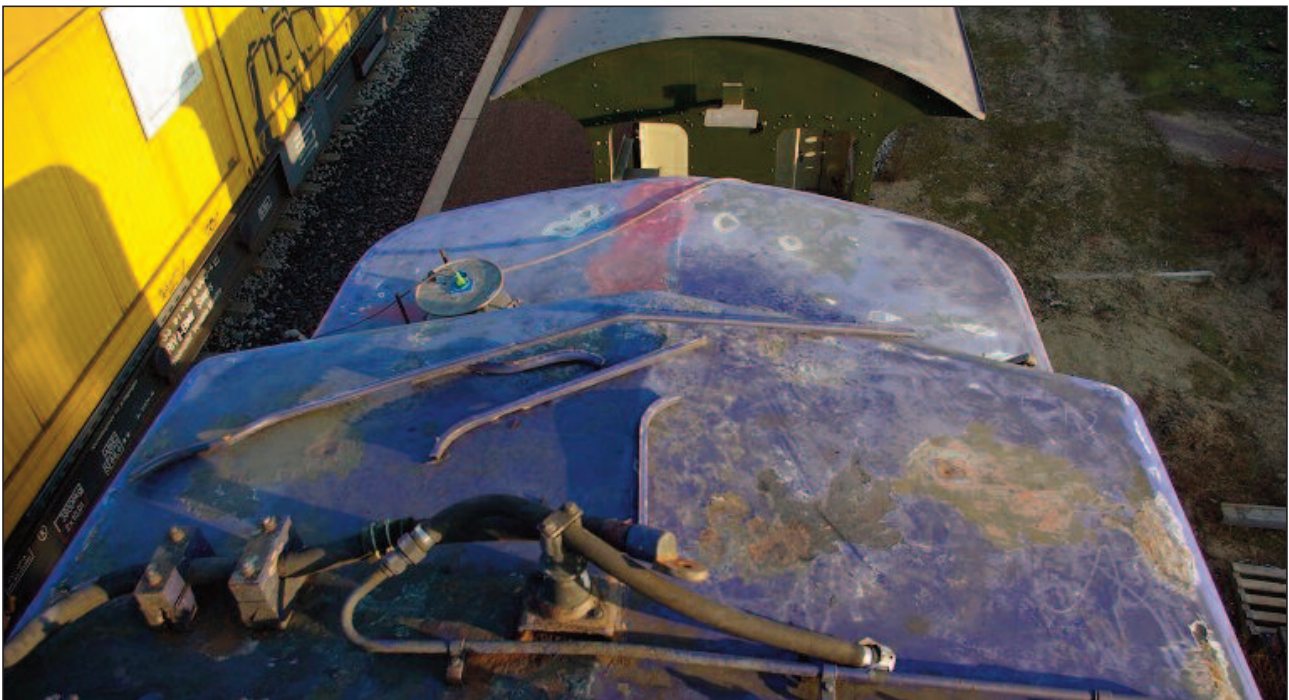
Op de neuzen hetzelfde verhaal. Dat is qua verfwerk altijd al een zwakke plek geweest van de 1200. Niet zelden vlogen de stukken verf en vuil tegen de cabineruiten als ermee gereden werd... In het midden de gedemonteerde regengootjes en op de voorgrond ligt één van de twee hoogspanningskabels die bij de isolator (linksonder op de foto) aan de voet van de stroomafnemer bevestigd moeten worden. Deze kabel komt van links. Wat van rechts komt is geen kabel, maar een luchtleiding met slang die de lucht aanvoert waarmee de stroomafnemer tegen de draad gedrukt wordt.

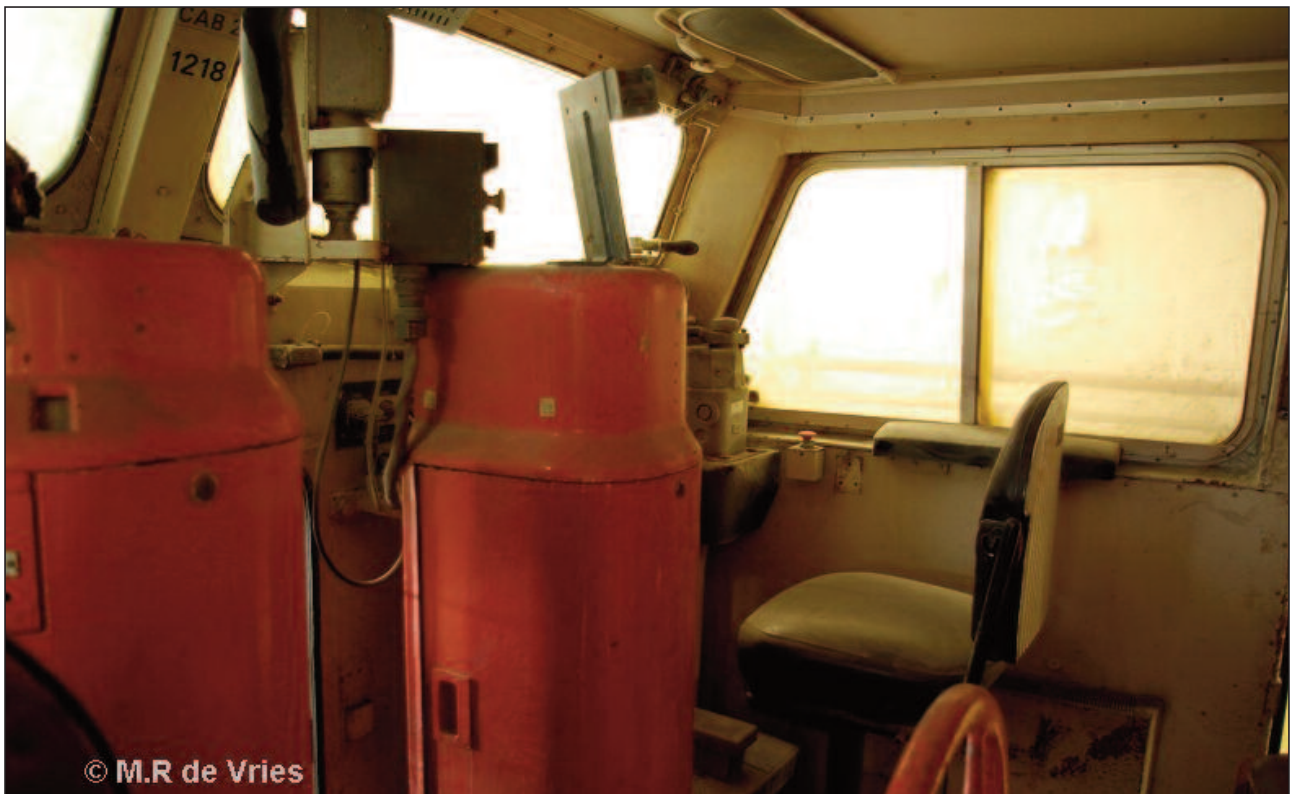
Dit is cabine 2. Het is misschien niet goed te zien, maar het was hier een enorme bende. Grappenmakers hebben een keer ingebroken in de loods en ze waren zo "leuk" om een poederblusser te legen in de cabine van de 1253, de enige loc die toen niet op slot zat. Alles zit onder een laag bluspoeder. Het ligt er al een tijdje en omdat het agressief spul is, is er vanalles aangetast. Ik denk niet dat het schuifraampje ooit nog open kan, het meterpaneel en de controllerhandels zijn aangetast en we vreesden voor het binnenwerk van de rijcontroller. Die is later een keer open gemaakt en bleek gelukkig van binnen ongeschonden.

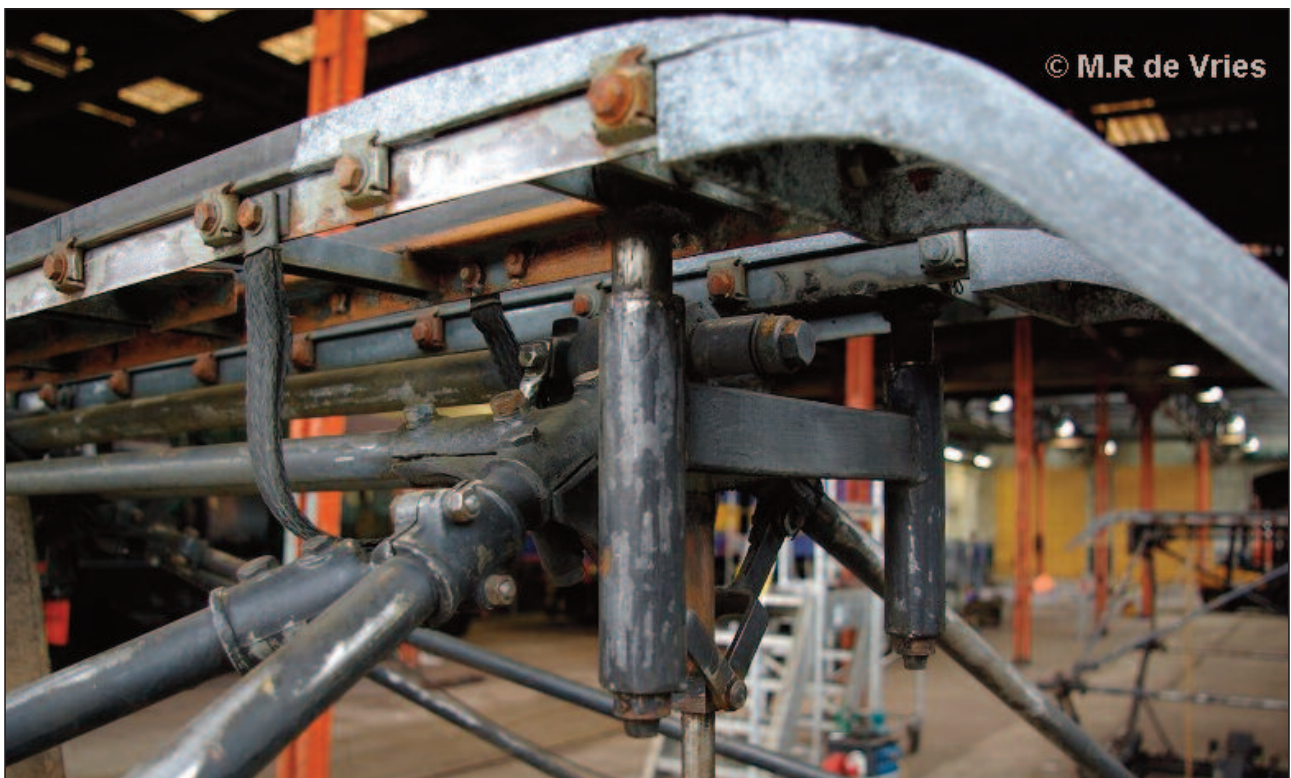
Detail van de verende ophanging van het schuitje. De cylinders waren nogal vettig en zijn schoongeschrapt. Alle vier de dempertjes werkten bij deze stroomafnemer nog uitstekend. Goed te zien is één van de 18 koperen verbindingskabeltjes die de stroomafnemer telt. Deze dienen om het schuitje electrisch met het frame te verbinden. Je vindt ze ook bij alle scharnierpunten. Omdat de volledige stroomafnemer stroom geleidt, zijn alle scharnieren met koperen kabels overbrugd om te voorkomen dat het scharnier gaat vonken. Deze kabels zijn erg kwetsbaar en mogen ook niet geschilderd worden.

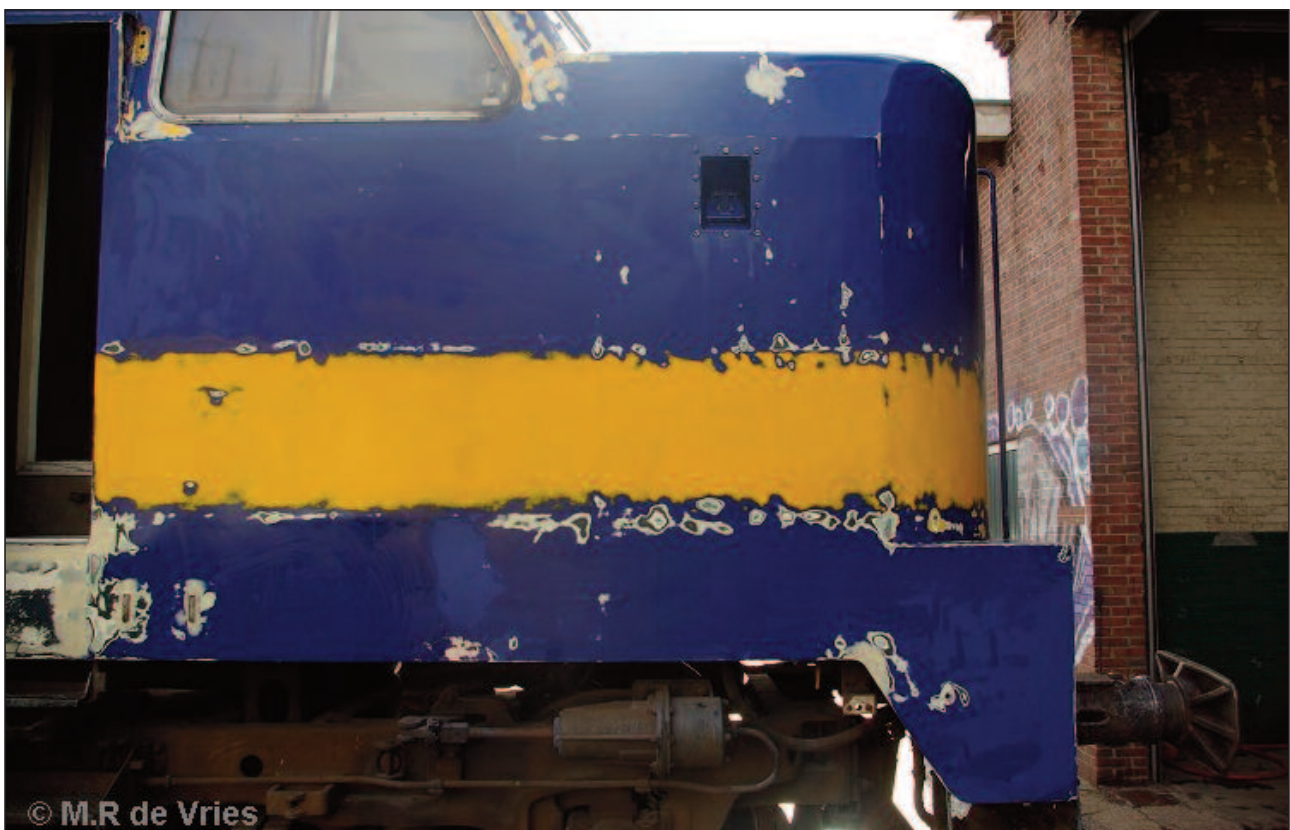
Hier zijn verschillende "constructiewijzigingen" te zien. Bovenin is de schuine regengoot bij de cabinervuiten verwijderd en zijn de gaten van de verwijderde neushandgrepen dichtgemaakt. Links, onder de cabinedeur, is de trapplaat verwijderd. Direct rechts daarvan zijn twee metalen beugeltjes aan de bak gelast. Daarin glijdt, van bovenaf, een metalen plaatje met de depot-aanduiding. Rechts tenslotte is het ingelaste hoekje te zien.

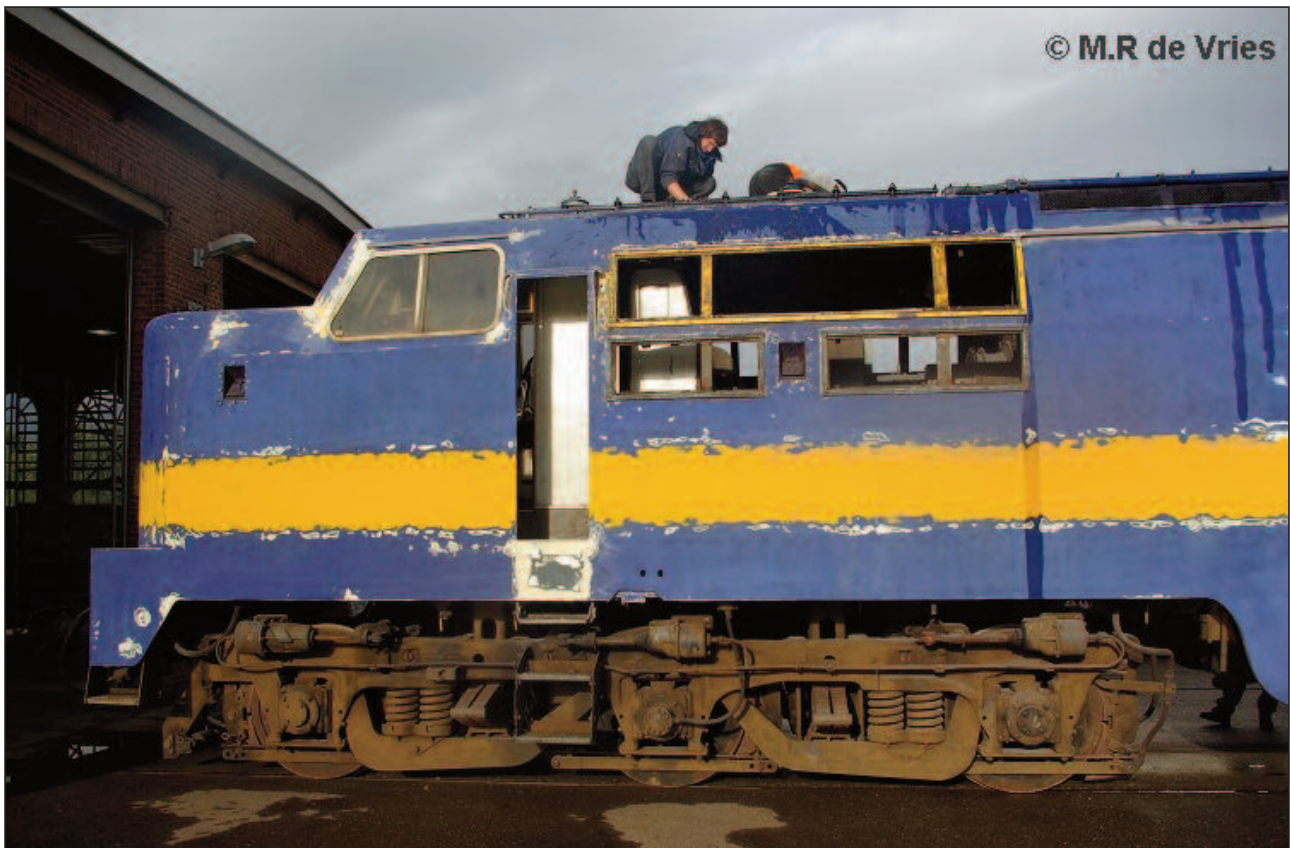
Rechtsboven in beeld de nieuwe regengoot tussen de zijwandroosters. De draaistellen zagen er niet uit dus ook daar moet nog wat aan gebeuren.

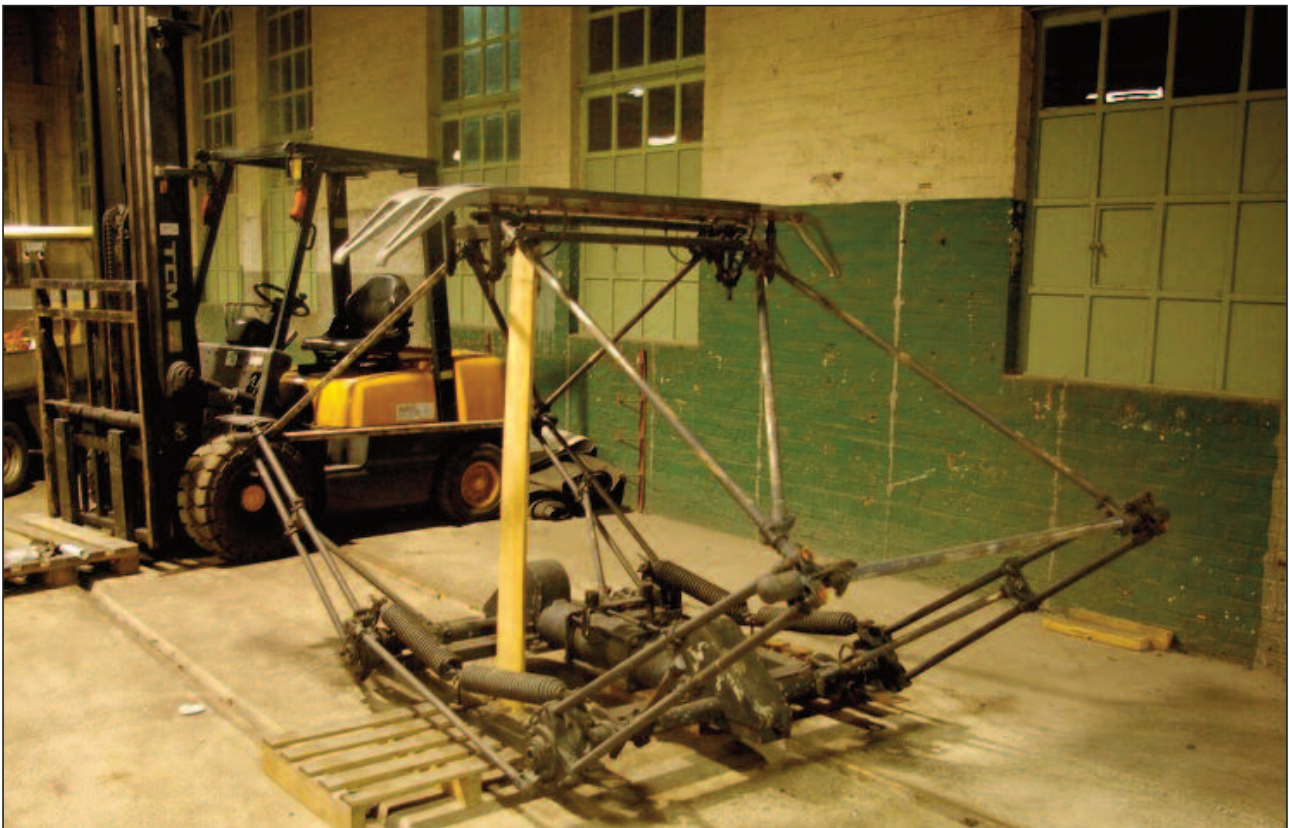
En ja... die stond er dus nog aan het eind van de dag! Half geschuurd en zoals gezegd in veel slechtere conditie dan die andere. Veel roest waardoor het oppervlak van sommige buizen zo pokdalig was dat het nauwelijks te schuren viel. Gaten zaten er echter niet in, dus dat viel mee. Wel liepen enkele dempers niet goed en werd het schuurwerk aan de onderste delen bemoeilijkt door dikke lagen gebarsten verf.

Een ander punt van zorg bij dit exemplaar was dat hij kennelijk gebruikt is met niet goed vastgezette hoogspanningskabels. Dat mooie koperen plaatje wat bij die andere te zien is was volkomen weggesmolten en zelfs een flink deel van het onderliggende staal was "weggeknetterd". Het gat voor de bout was anderhalf keer zo groot geworden. Bij de andere aansluiting, schuin ertegenover, was het beeld ongeveer hetzelfde, al was daar nog een klein beetje koper over.
