# Hoe de 1253

## weer 1218 werd

Een metamorfose in twee maanden

Deel 2

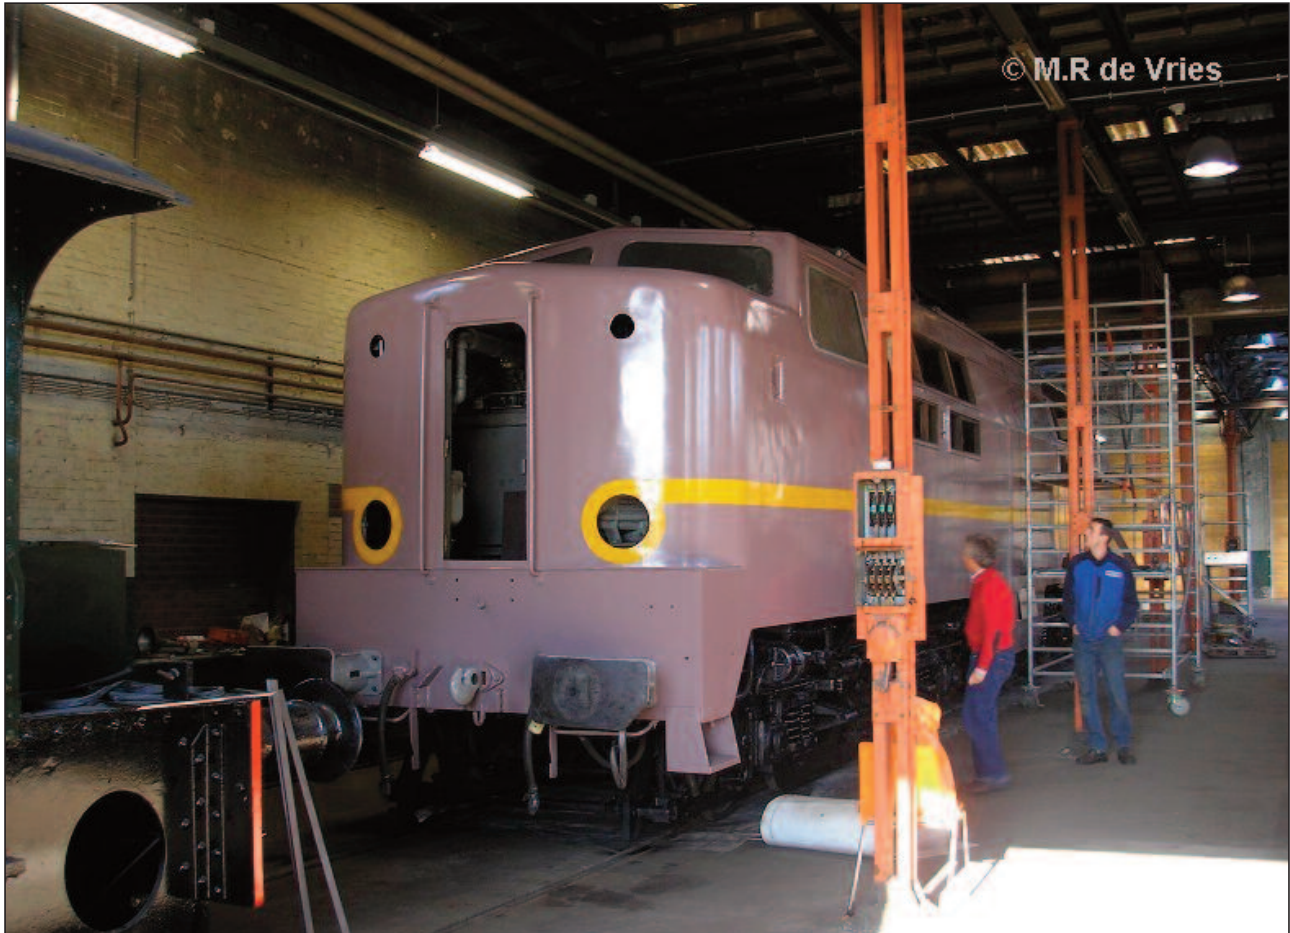
De mannen in Blerick bleken doordeweeks flink doorgewerkt te hebben! De bies zat er zowaar al helemaal op. Die moest namelijk eerst omdat het geel niet wilde dekken op het bruin. Voor het bruin werd simpelweg de bies afgeplakt en zo waren er geen problemen met de dekking, omdat geel en bruin nergens over elkaar heen geschilderd hoefden te worden.

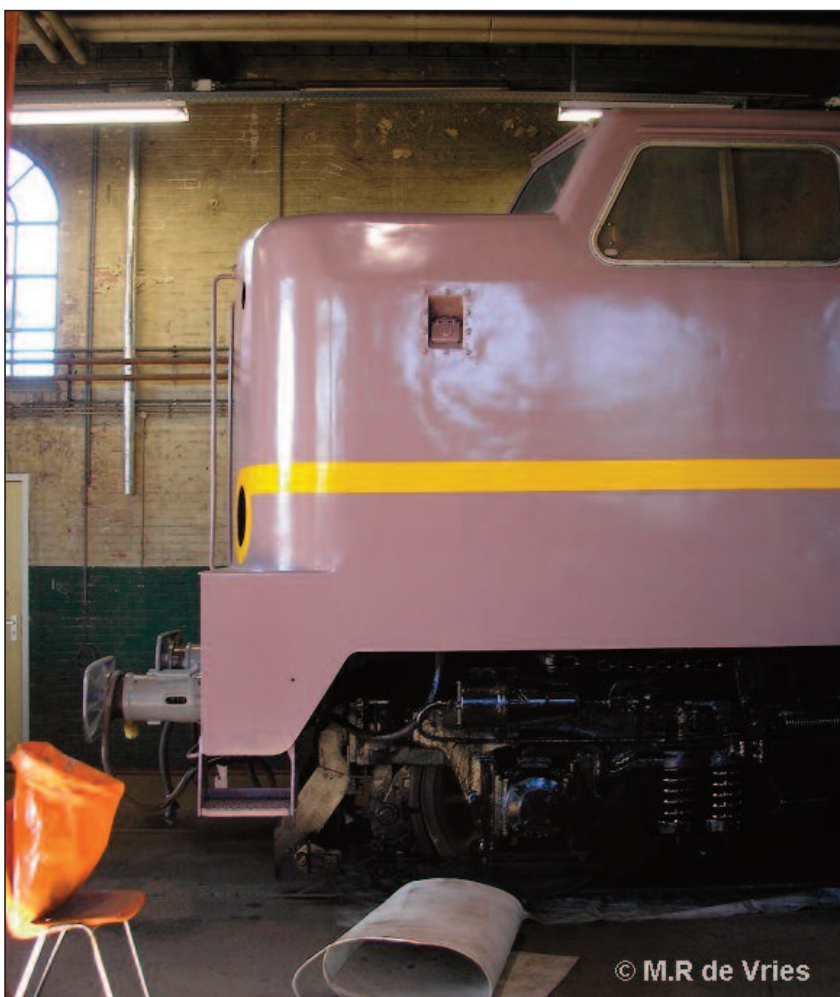
Zo begint het al ergens op te lijken. Denk even "bruin" in plaats van "roze"...

De draaistellen zijn ook onderhanden genomen. Ze zijn eerst gereinigd met een stoomreiniger en daarna met behulp van een compressor zwart gespoten.

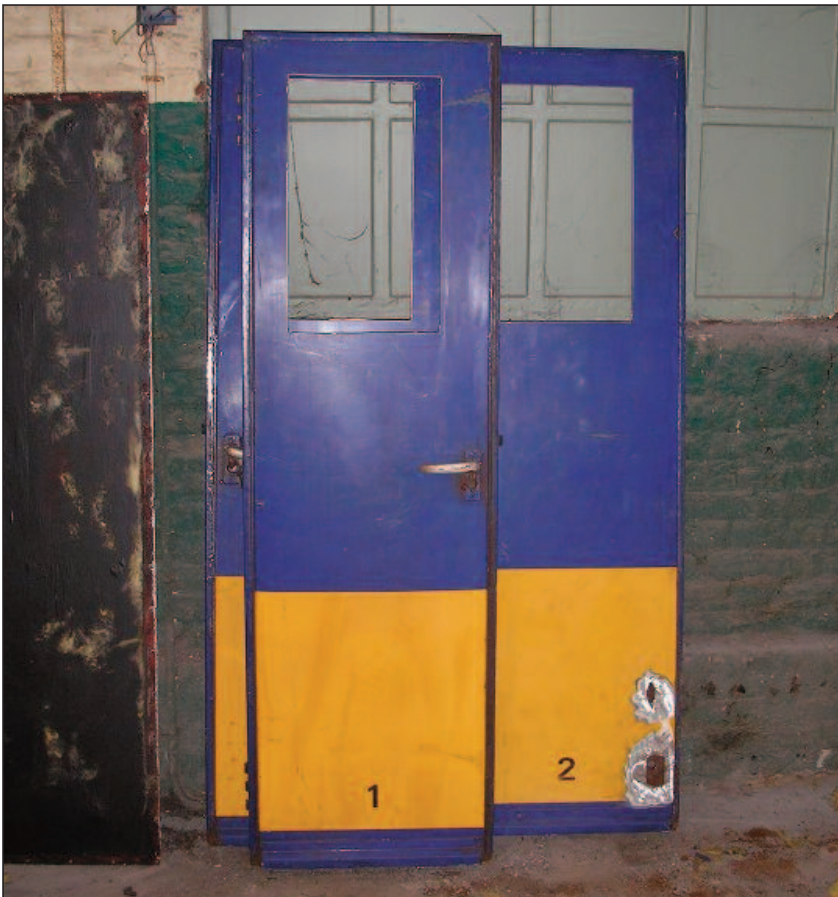
De cabinedeuren waren uit elkaar gehaald (links staat een afdekplaat) en ontdaan van isolatie. Daarna zijn de ramen uitgesneden. Die zijn ietsje smaller dan de originele ramen, vanwege de kokerbalken die het frame van de deur vormen. In de deur rechts zat een laaggeplaatste deurkruk, die bij de renovatie in de jaren '80 is toegevoegd. Die moest natuurlijk verdwijnen.

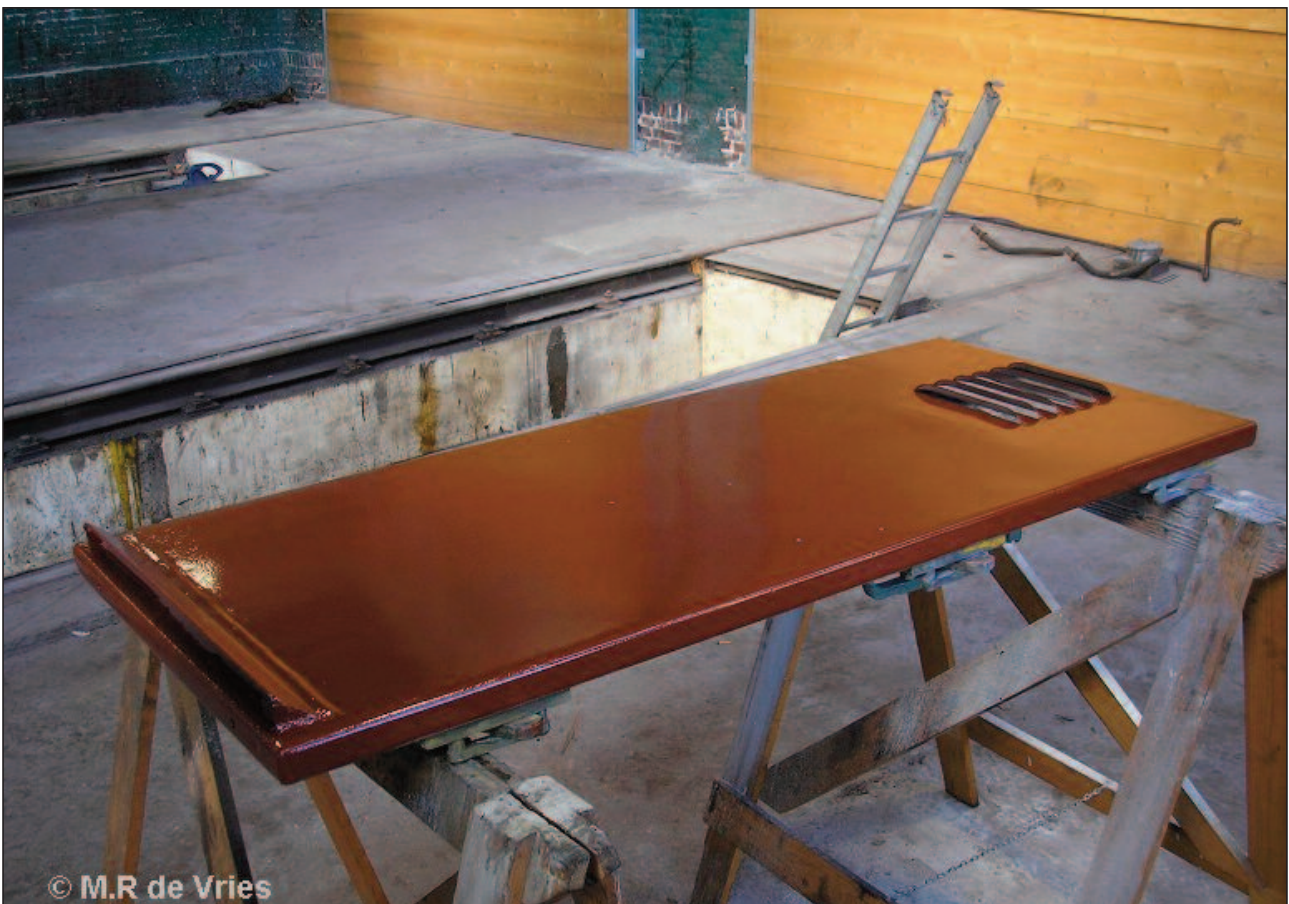
Nog meer deuren: de kopdeuren, mét de nieuwe roostertjes, waren de eerste onderdelen die bruin zijn geschilderd.

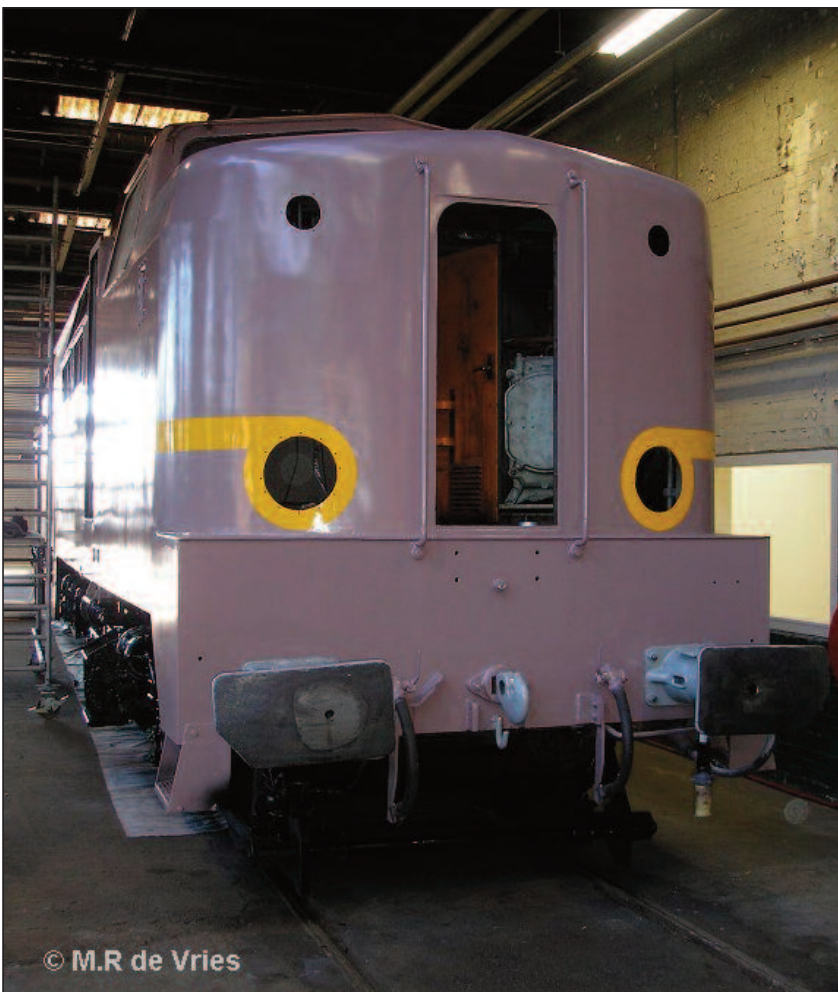
Overigens moest natuurlijk de hele bak eerst opgeschuurd worden. Daarvoor had men speciaal materiaal geregeld, een soort schuurspunzen maar dan in matvorm. Het licht opschuren van de grondverf ging daarmee lekker snel en met relatief weinig stof, omdat dat grotendeels in de "schuurmat" gaat zitten.

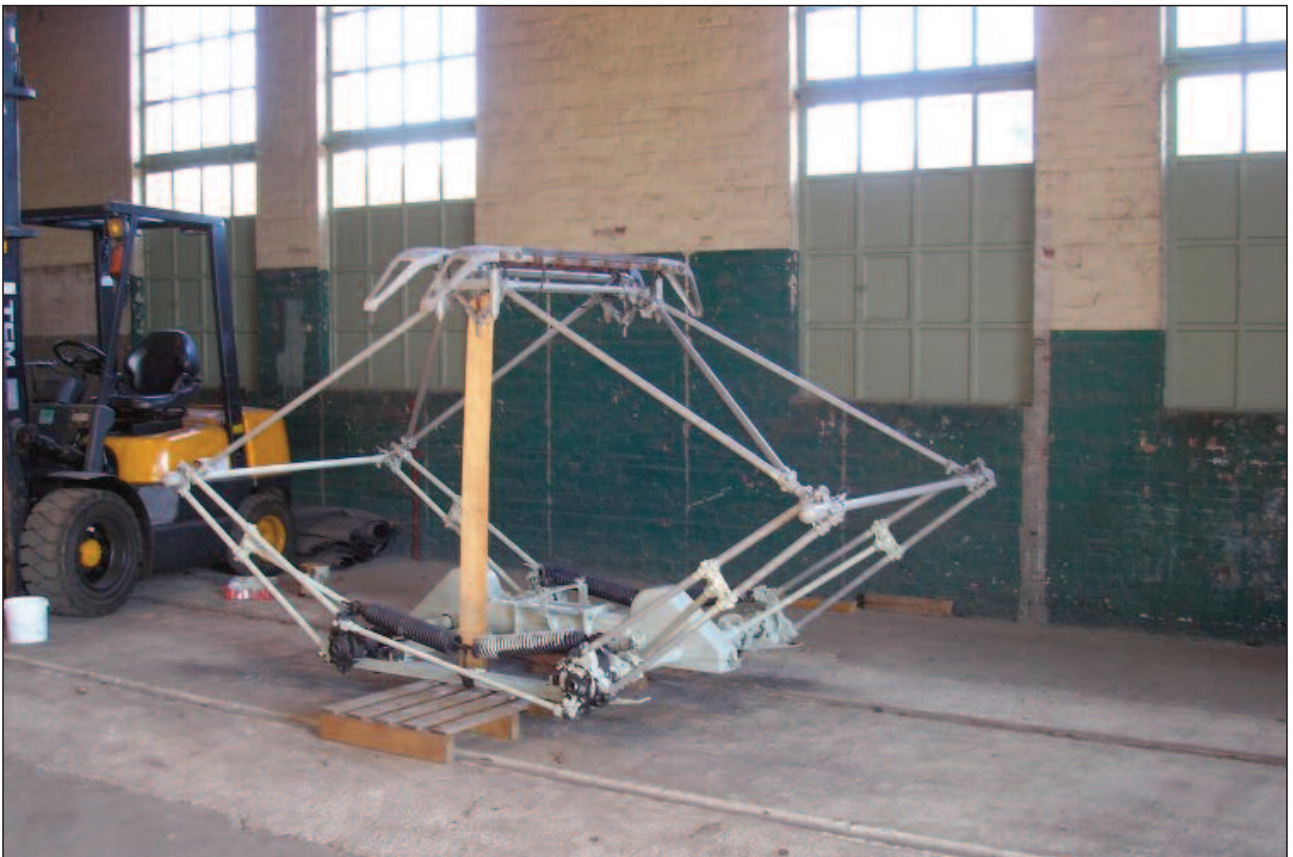
De tweede (slechte) stroomafnemer was dus grotendeels in de grondverf gezet, dat werd deze ochtend afgemaakt.

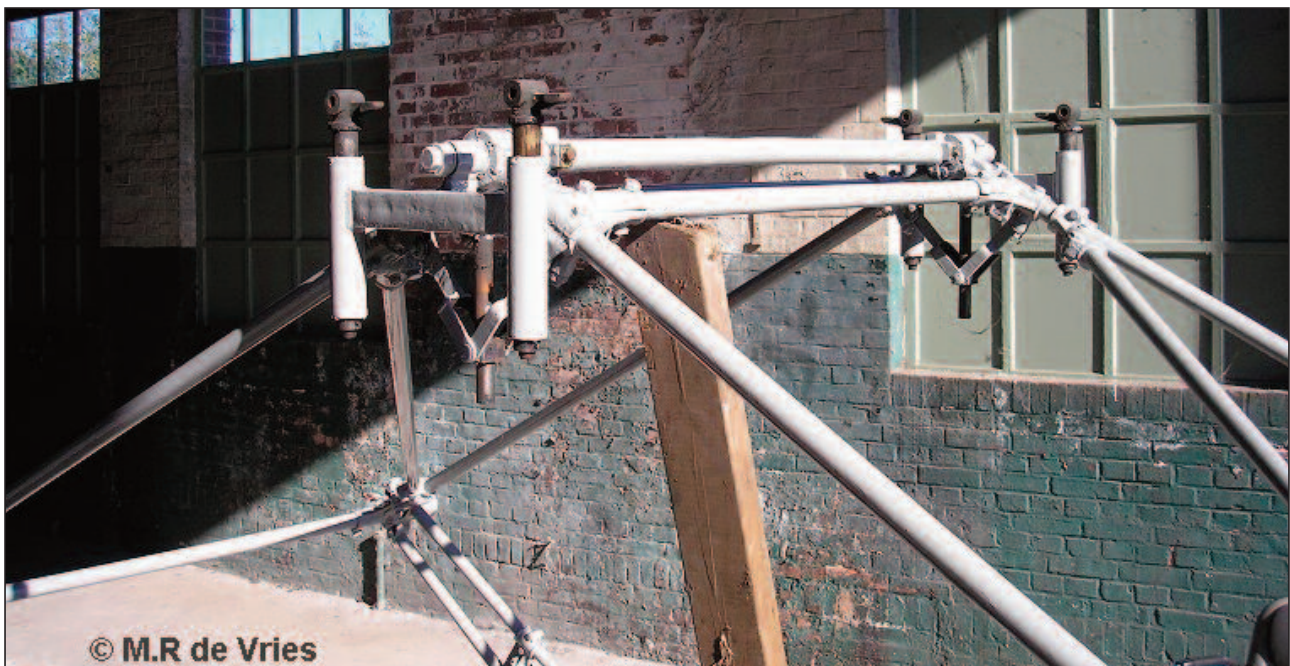
Alle overige delen die niet verwijderd konden worden en waar geen verf op mocht komen, moesten worden afgeplakt. Het ging daarbij voornamelijk om de bewegende delen van de ophanging van de schuifjes en alle bevestigingspunten voor de koperen kabeltjes, 36 in totaal.

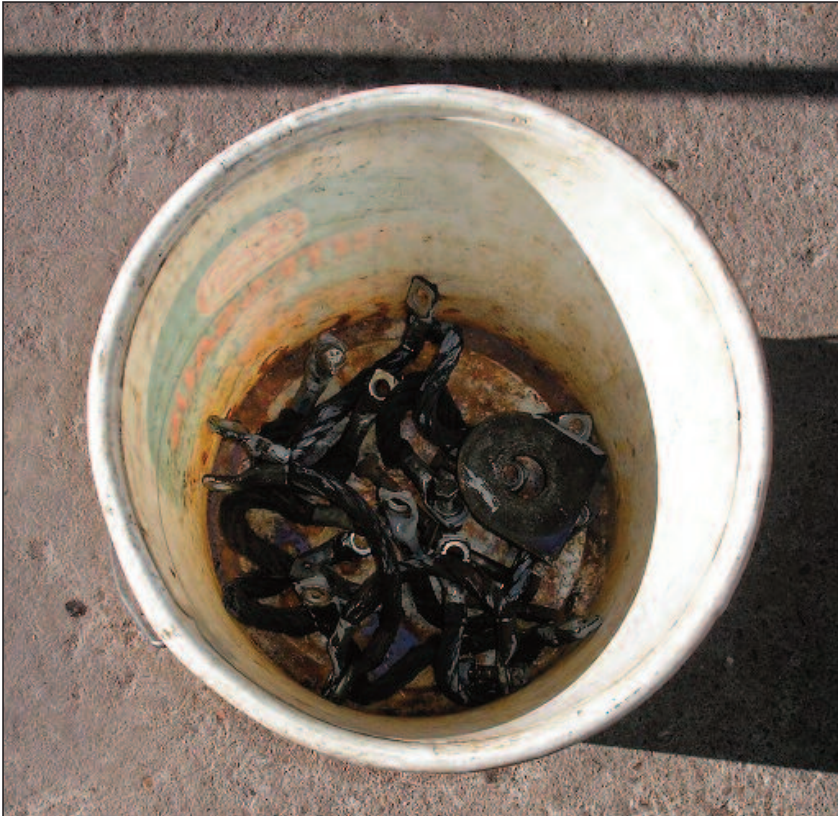
De kabeltjes en andere losse onderdelen werden per stroomafnemer in een emmertje bewaard. Ik had er goed op gelet dat de boutjes bij hun kabeltjes bleven om te voorkomen dat ik met een grote puzzel zou zitten wanneer de boel weer in elkaar gesleuteld moest worden.

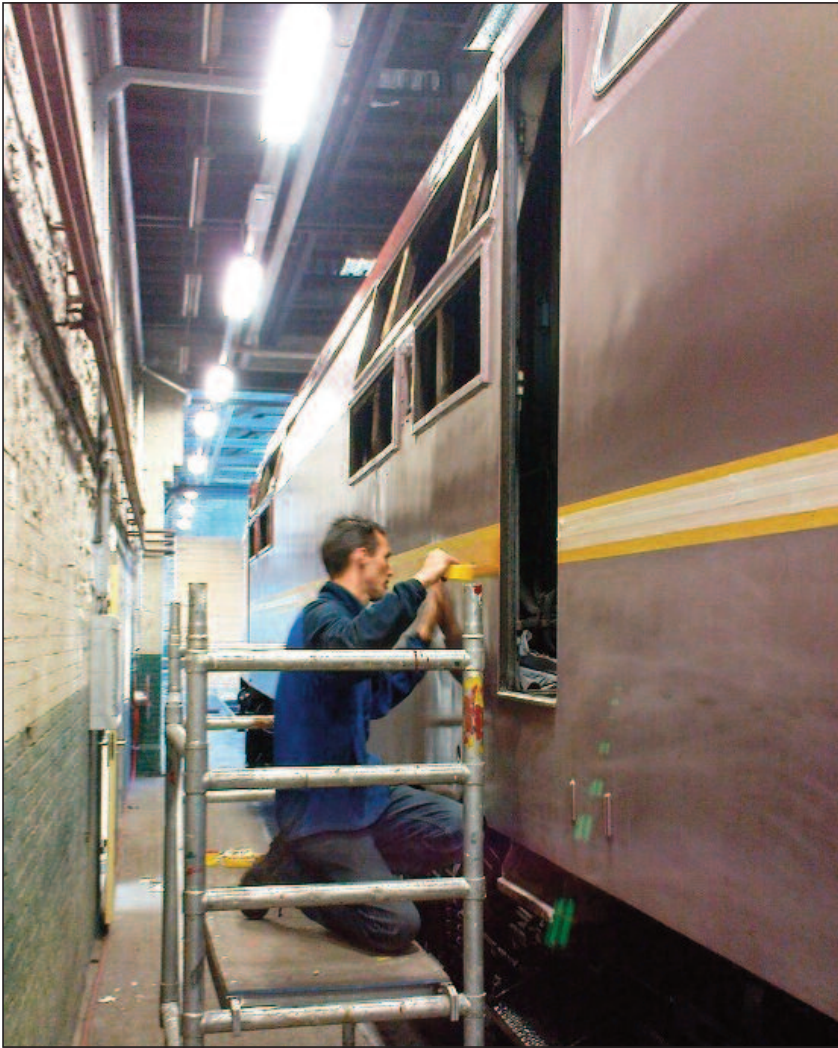
Terwijl aan de ene kant geschilderd werd, werd aan de andere kant van de loc de bies afgeplakt zodat ook hier het roze vervangen kon worden door het bruin.

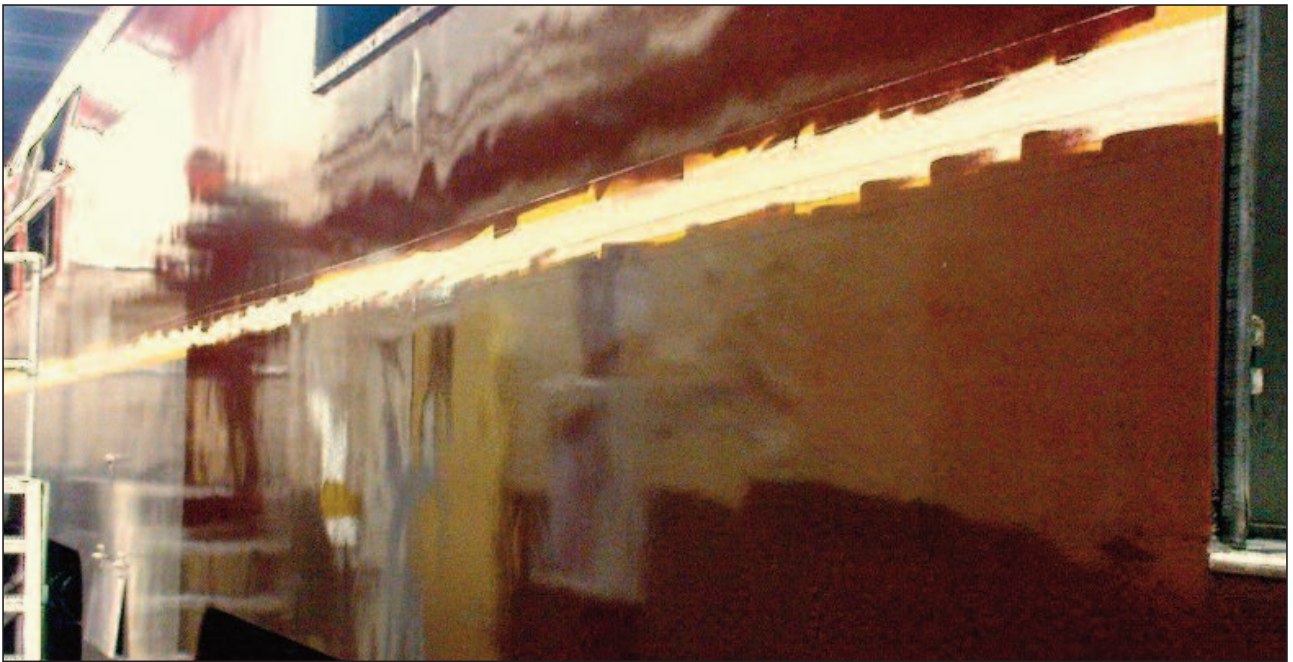
Als je dan, kort na het bruin schilderen, het plakband eraf trok, kreeg je meteen dit strakke resultaat! Helemaal goed is het overigens nog niet: de hoek die de bies maakt met de ring rondom de frontseinen is nog te scherp, zo bleek uit nadere bestudering van oude foto's. Dat zou na het drogen van de bruine verf gecorrigeerd worden in een kleine ronding.

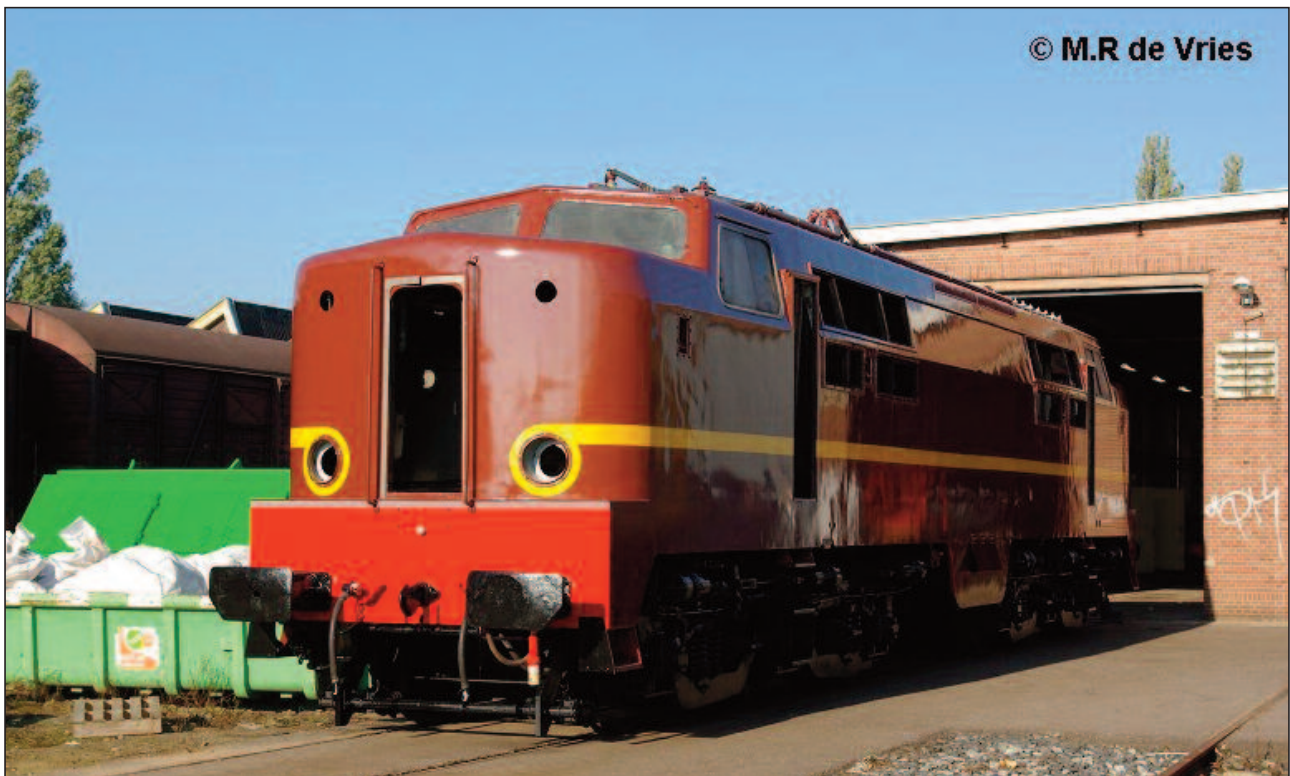
Rondom de frontdeur zijn twee strips te zien die de omlijsting van de deur moesten worden. Dit is later gewijzigd in drie strips: eentje bovenin en eentje links en rechts. Ze stonden hier los tegen de loc aan.

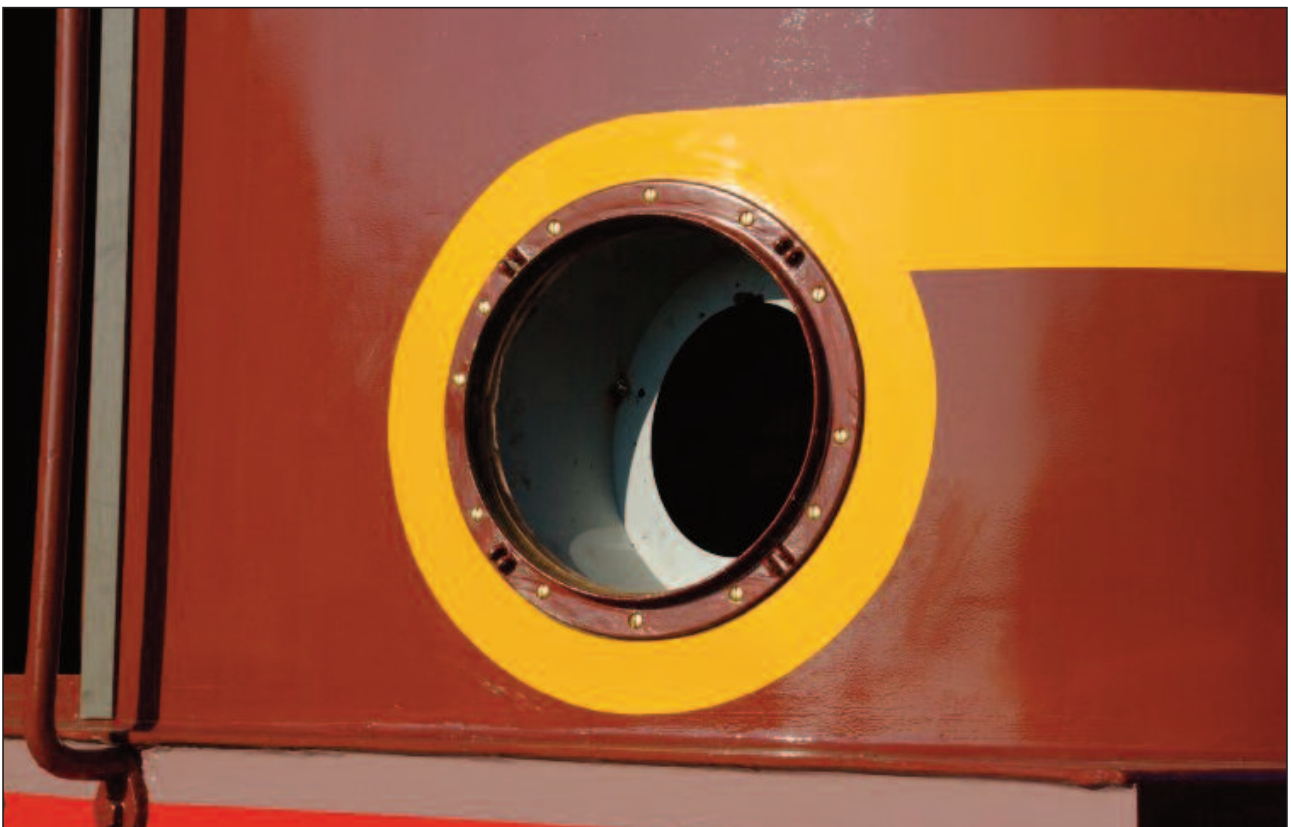
Doordeweeks zijn de frontseinhouders afgemaakt en gemonteerd. Hieroverheen komt een koperen ring met de frontseinruit, waarover later meer, en de lampen zelf moeten er natuurlijk nog in. Het te scherpe hoekje in de bies is hier nog niet gecorrigeerd.

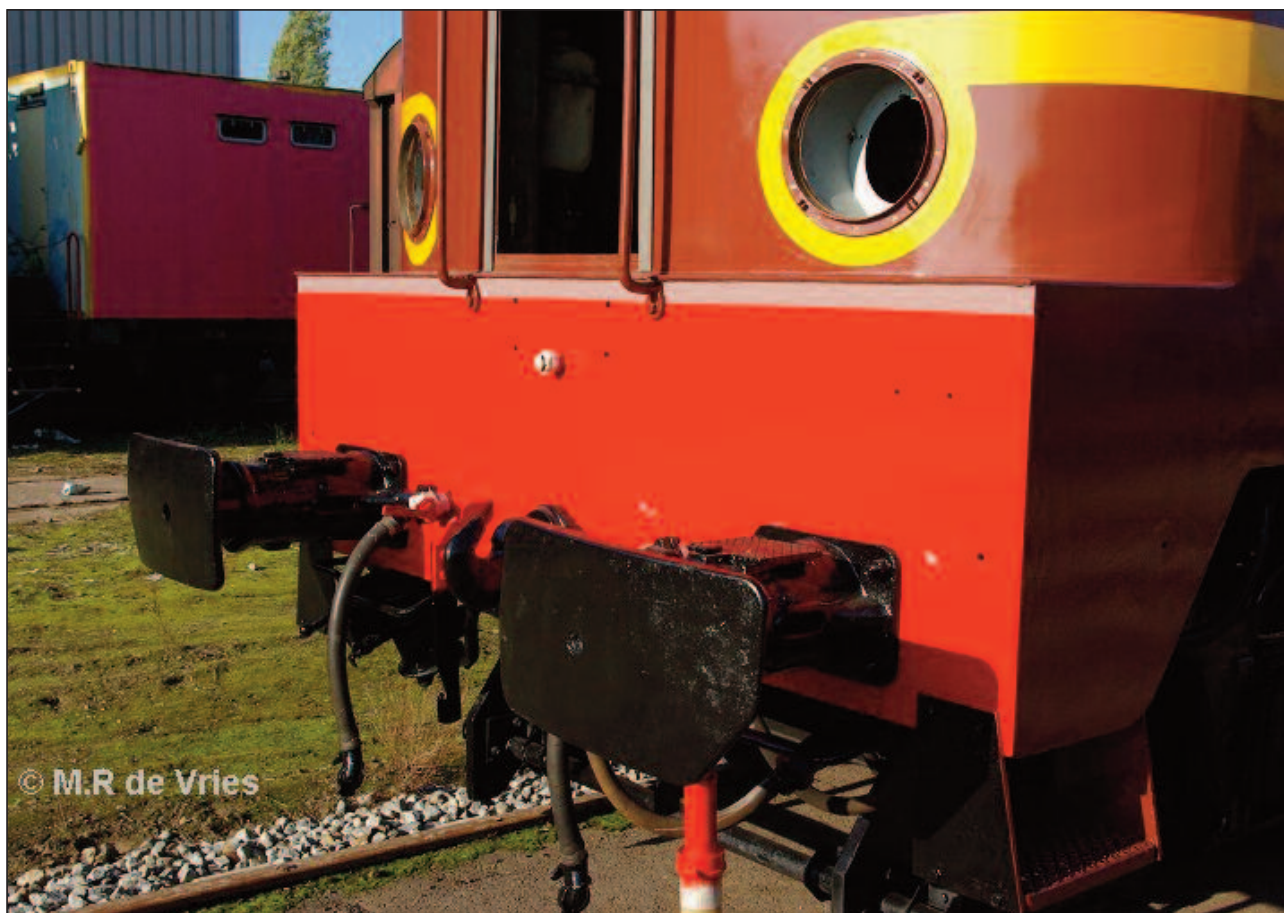
De bufferbalk was voorzien van een fris laagje rood wat mooi afsteekt tegen de zwart geschilderde buffers. De bruine uitvoering is de enige geweest waarbij het rood tot bijna bovenaan de bufferbalk doorliep. Er is nog een streepje grondverf te zien; dat wordt zwart. Overigens is een extra remslang, die in latere jaren is aangebracht, van de bufferbalk verwijderd.

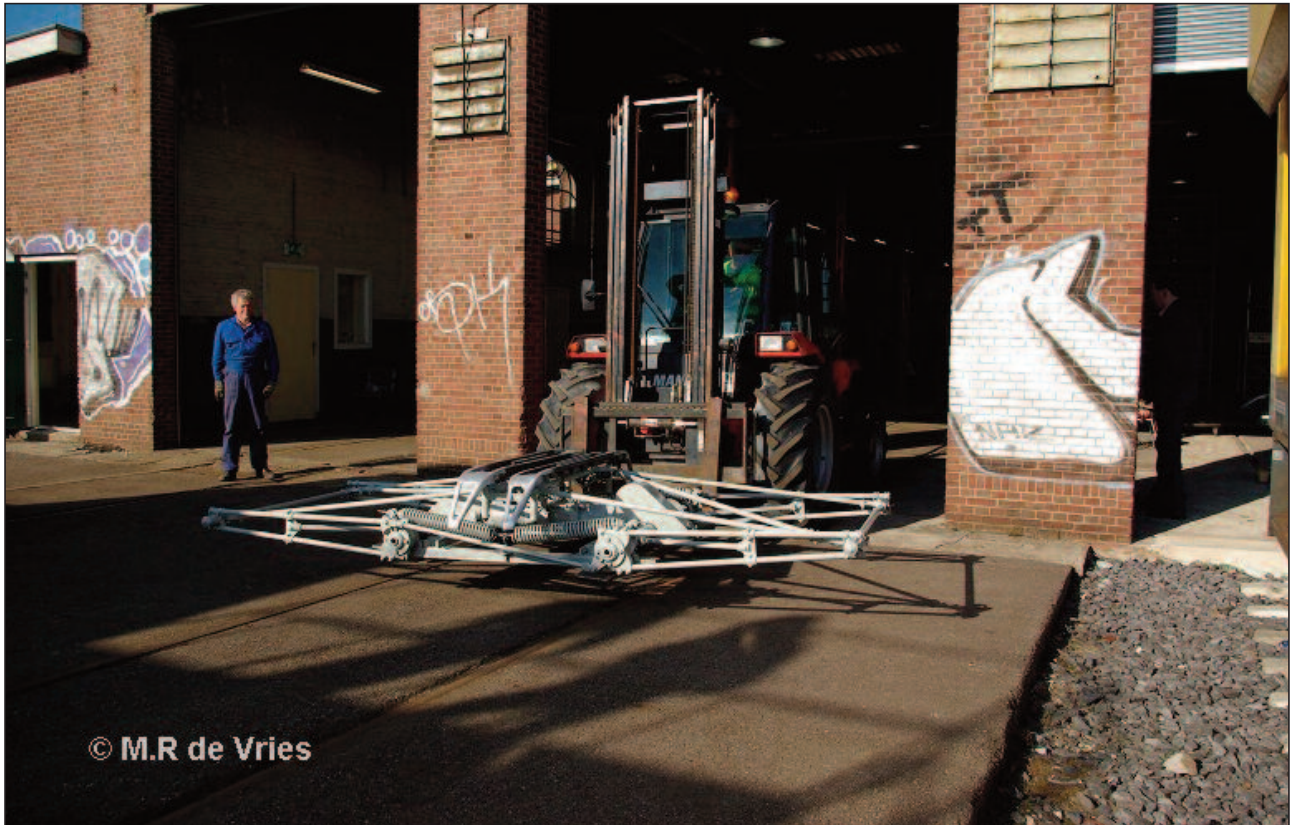
Toen alles er weer op en aan zat werd de stroomafnemer met de heftruck naar buiten gereden. In gestreken toestand paste hij niet door de loodsdeur, maar dat werd eenvoudig opgelost door 'm met twee mensen een stukje omhoog te houden. Daardoor werd-ie minder breed en paste het allemaal net.

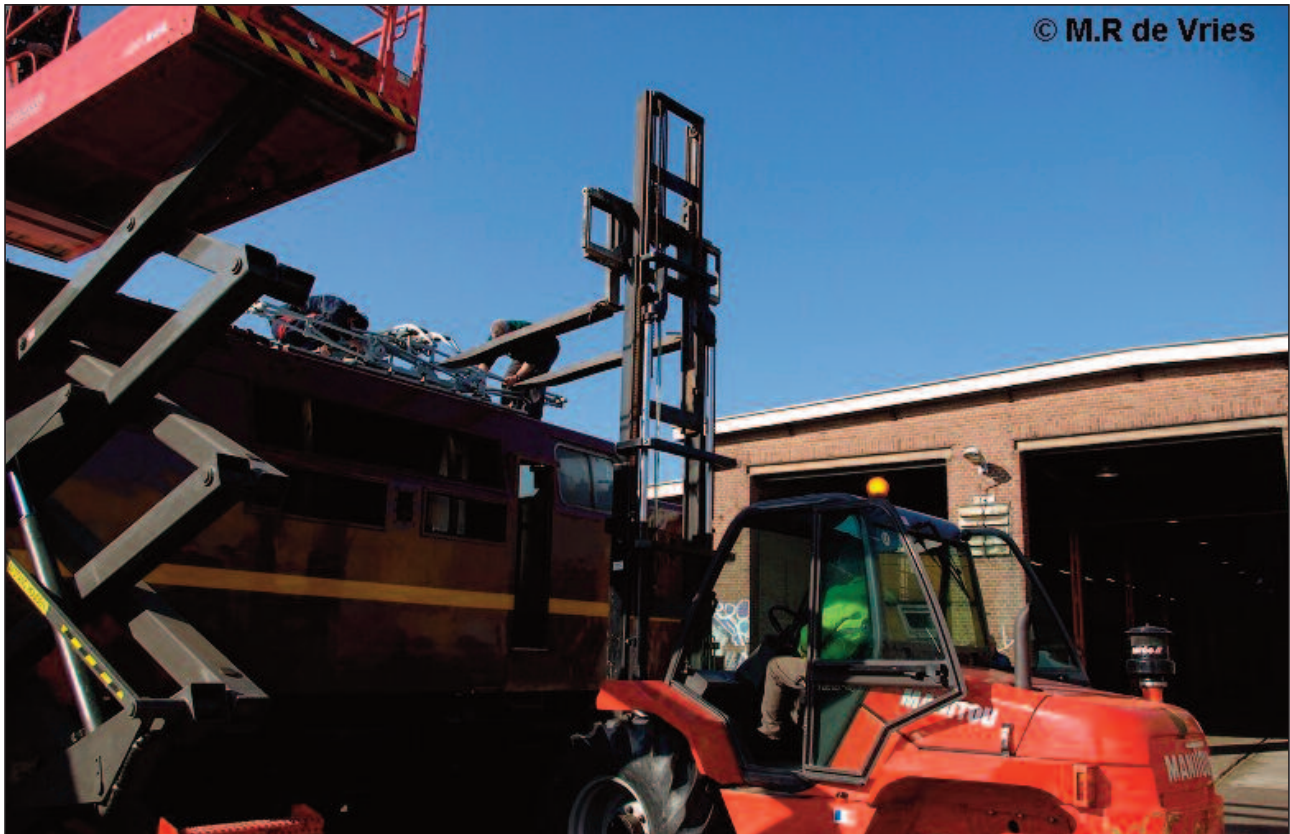
Daarna was het zaak om 'm zo te verschuiven dat de vier bevestigingsgaten precies uitgelijnd waren. Dat luisterde bijzonder nauw en het was een hele toer om de vier 16mm bouten recht erin te krijgen.

Toen-ie eenmaal helemaal goed lag, kon de heftruck voorzichtig achteruit gereden worden...

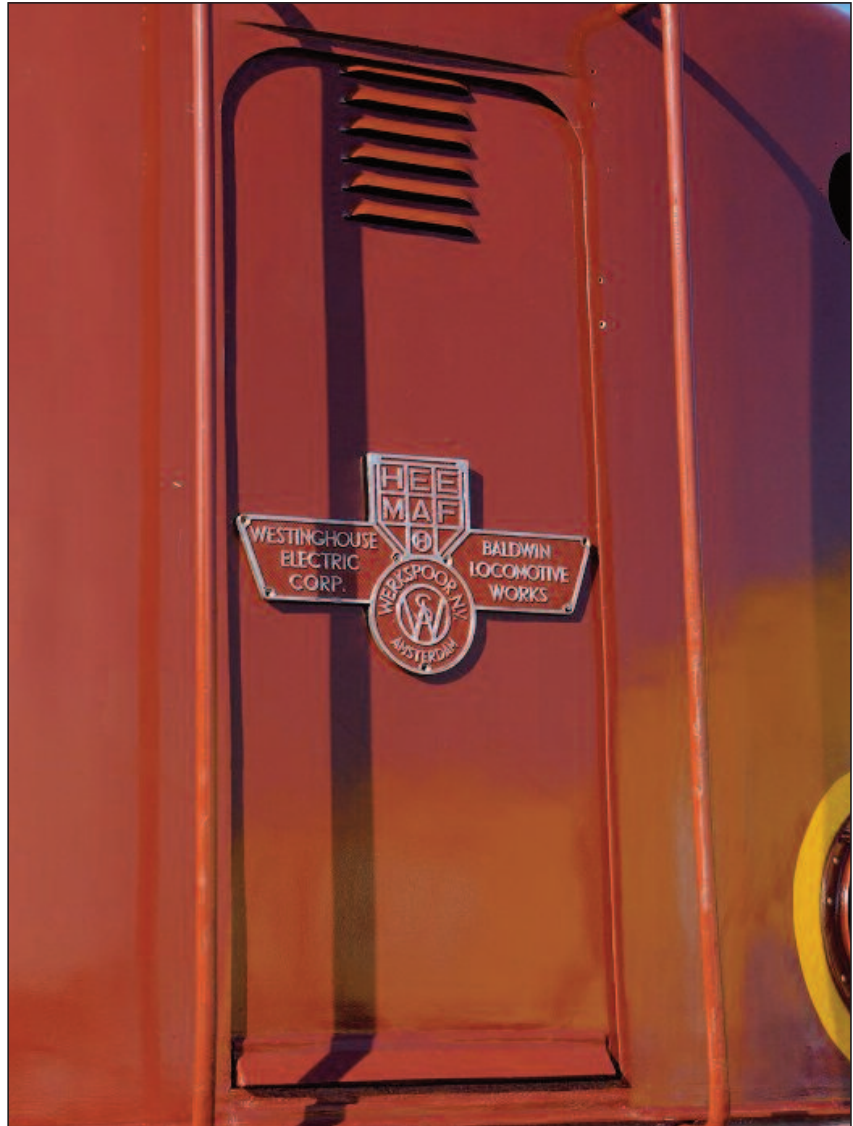
De tweede stroomafnemer zat er inmiddels ook op. Dat ging een stuk makkelijker dankzij de uitgelubberde gaten (zie dag 3). We hebben de contacten zo goed mogelijk opgeschuurd en de zaak daarna goed vast gezet. Als de loc ooit weer gaat rijden, moet deze stroomafnemer wel vervangen worden.

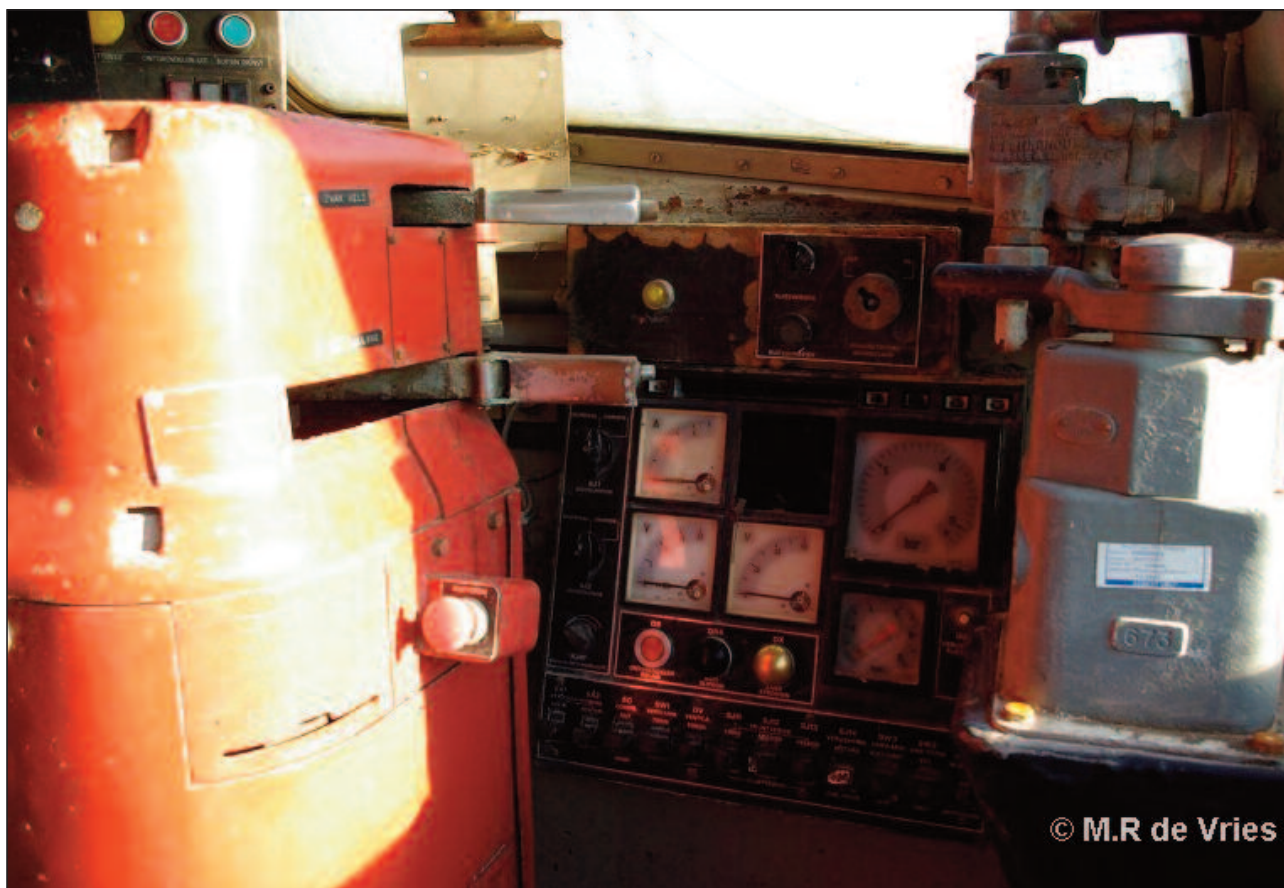
Ik ben vervolgens cabine 2 ingedoken, die waar de poederblusser in geleegd is, en heb een verwoede poging gedaan het enigszins schoon te krijgen, inclusief de vloer en de ruiten. Deze foto is gemaakt na de eerste schoonmaakronde. Afgezien van de ontbrekende meter lijkt de schade wel mee te vallen...

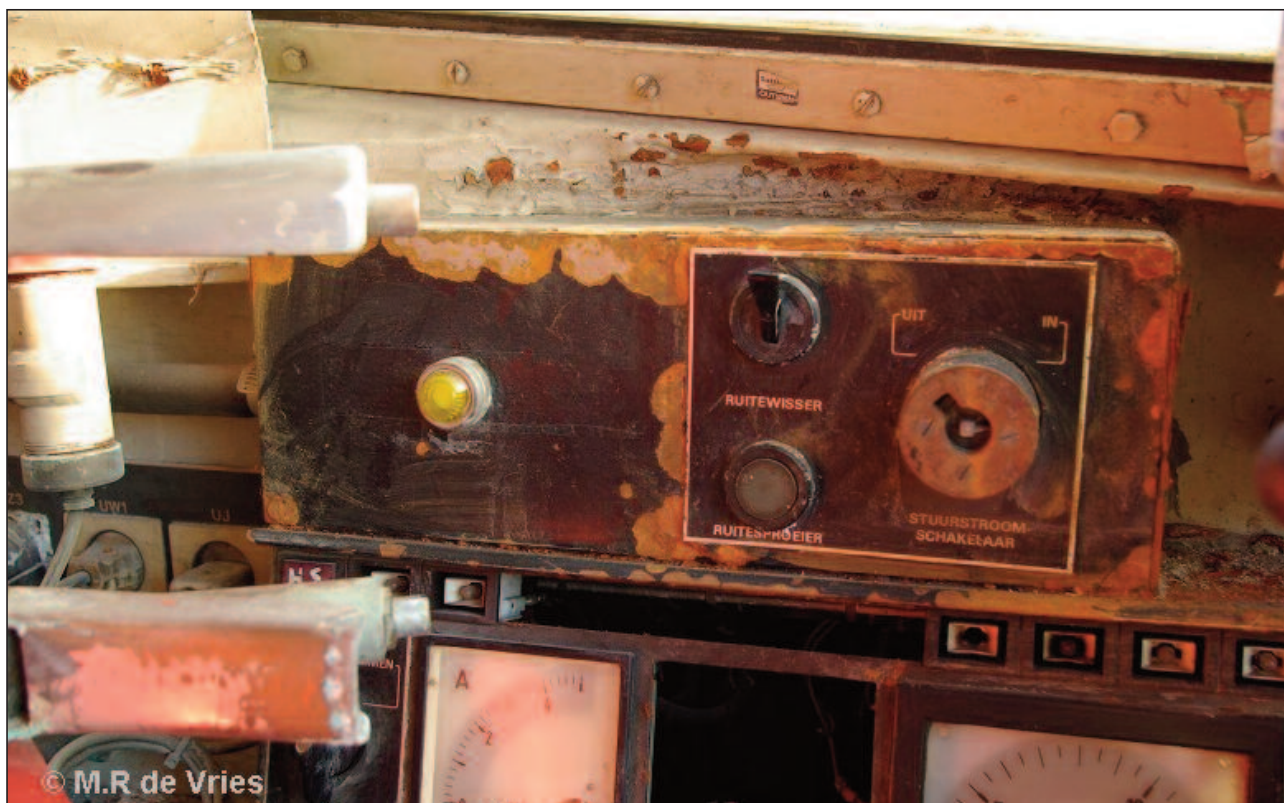
...totdat je wat dichterbij gaat kijken. Zelfs de handels van de rijcontroller zijn aangetast.

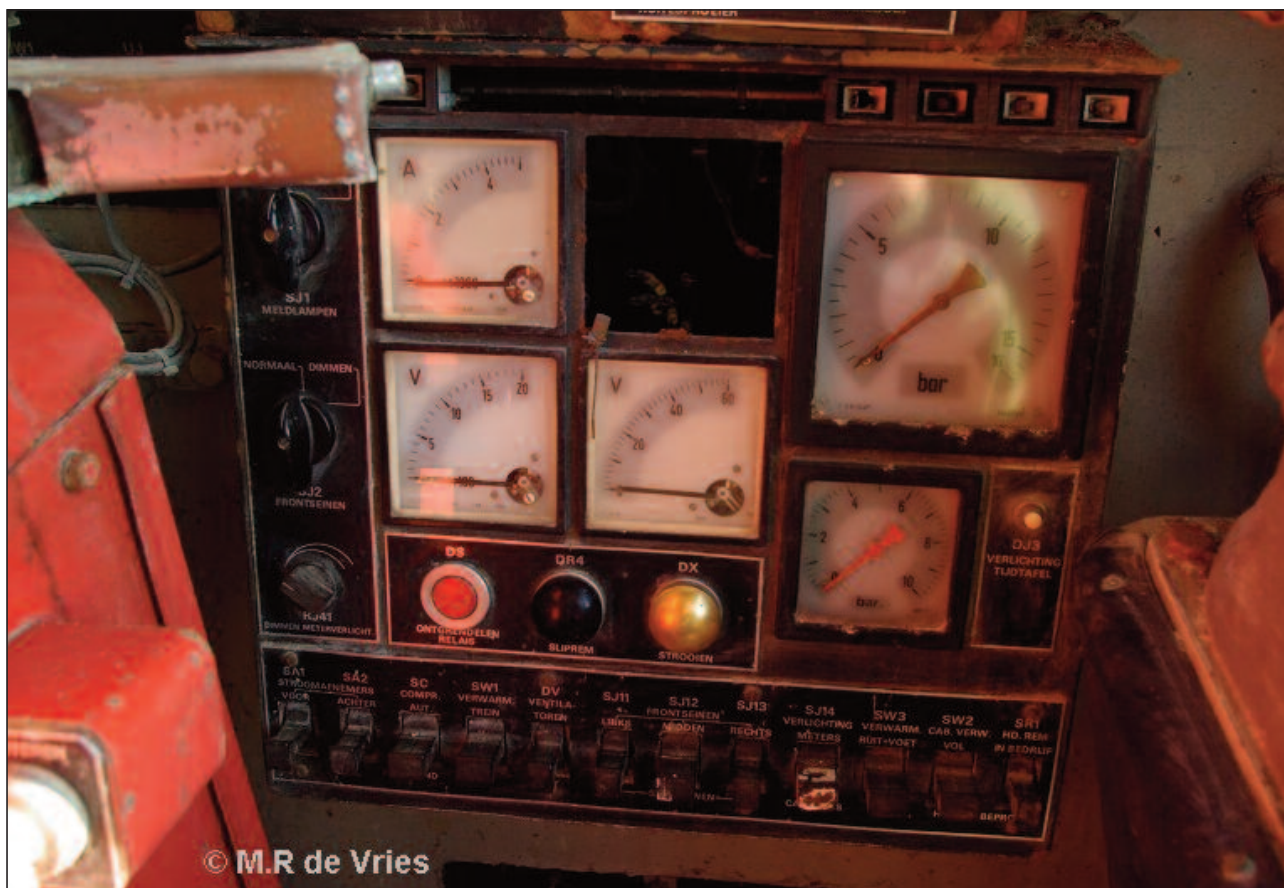
Het meterpaneel was erg vies maar na het schoonmaken leek het niet al te veel schade te hebben opgelopen.

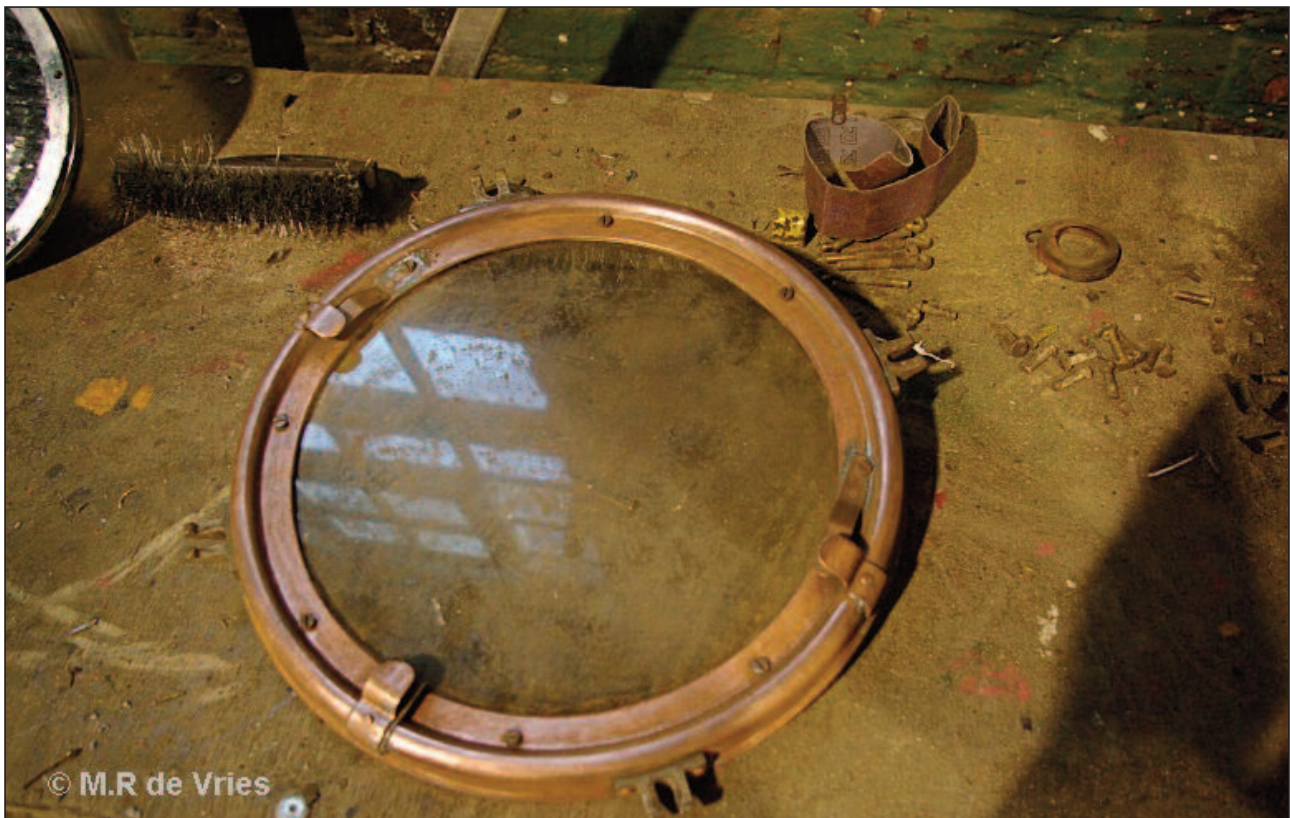
Vervolgens bleken er nogal wat varianten te zijn, maar we hebben er zowaar vier uit weten te halen van het juiste type. Dit is er één van. "Splinternieuw!" werd er gezegd. Als je zo naar de foto hierboven kijkt is dat moeilijk te geloven...

Toen ik echter met de staalborstel aan de gang ging om het vuil eraf te halen kwam er ongeschilderd koper tevoorschijn. Ze waren inderdaad nieuw! Nou ja... ongebruikt en tientallen jaren opgeslagen geweest.

De drie beugeltjes dienen om een voorzetruiet vast te houden, voor het geval rood licht getoond moest worden. De vier dubbele uitsteeksels zijn de bevestigingspunten voor de bouten met vleugelmoertjes waarmee de ruit op op de frontseinhouders bevestigd wordt.

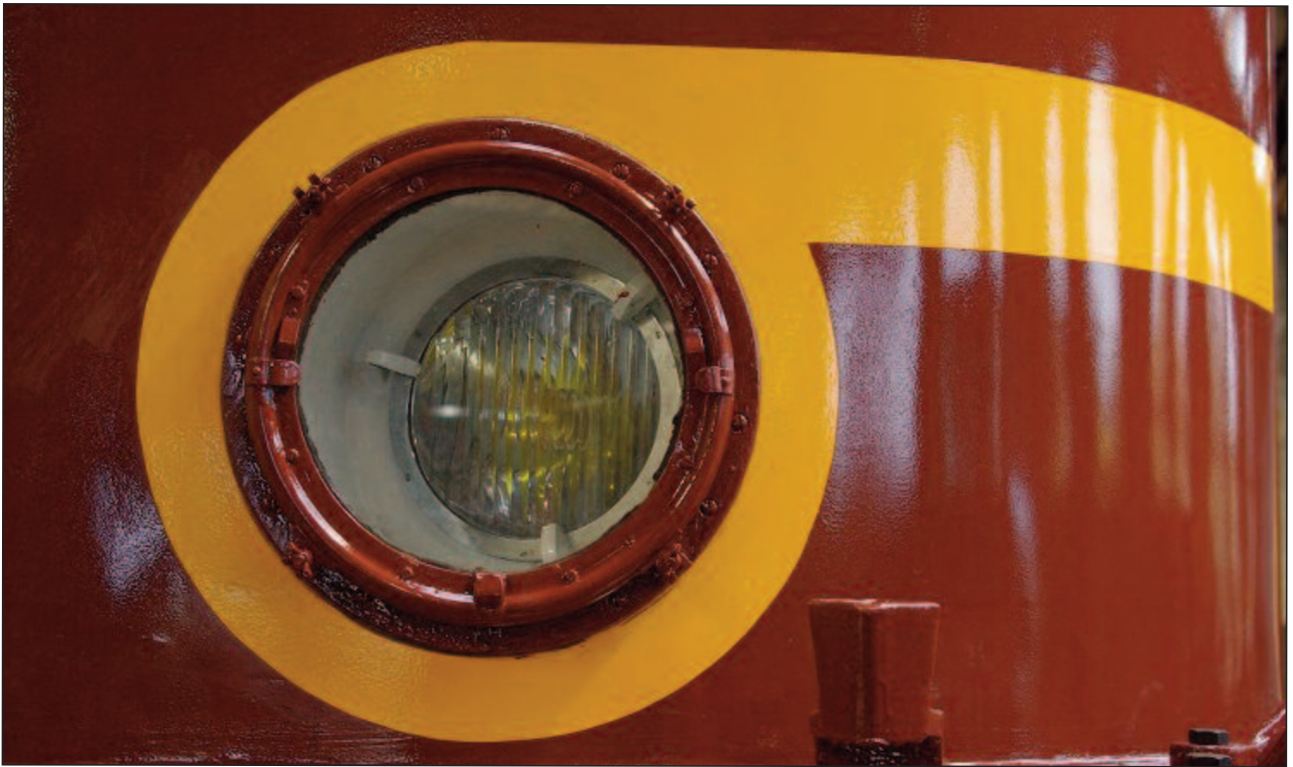
De frontseinruit is vastgezet met vier vleugeldoortjes op scharnierende boutjes. Er zijn ook uitvoeringen geweest die naast deze bevestiging ook nog een scharnier hadden, zodat je de ruit er niet afhaalde maar openzette als er een lamp gewisseld moest worden.  
Er is getwijfeld of de binnenkant van de lamphouder licht of donker gekleurd moest worden. Dat was niet goed uit de foto's te halen.
