# Hoe de 1253

## weer 1218 werd

Een metamorfose in twee maanden

Deel 2

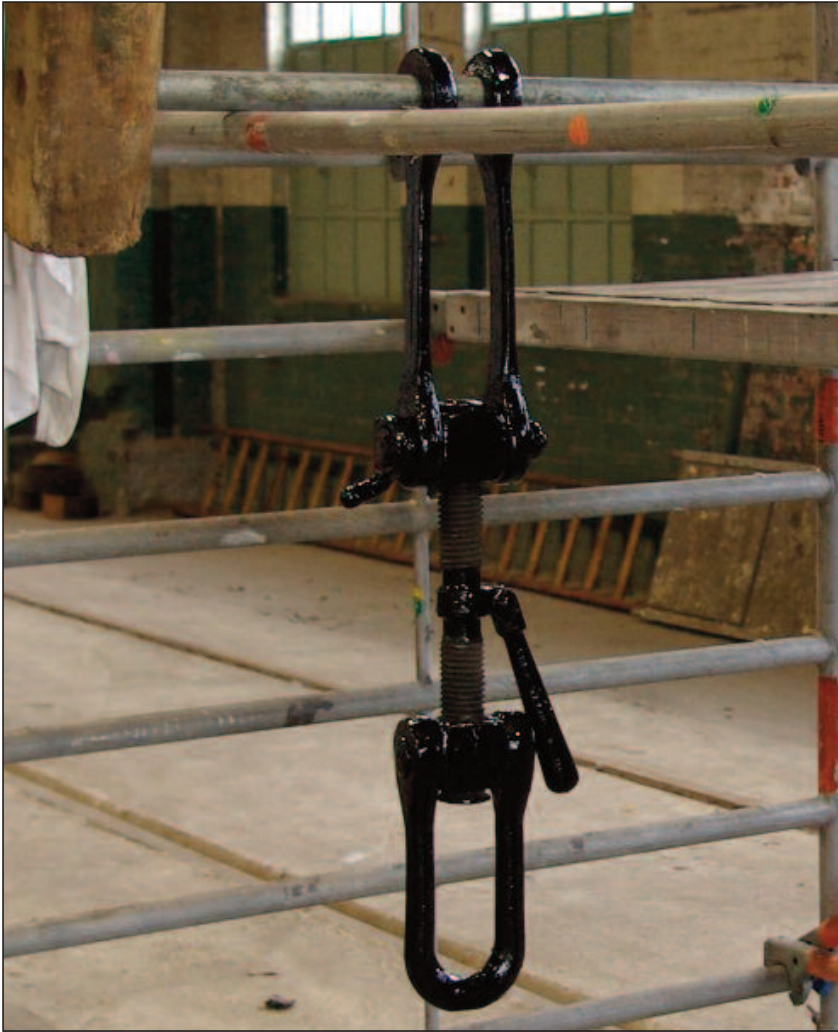
Alle onderdelen die aan de bufferbalk gemonteerd zijn werden geschilderd, dus ook de koppelingen. Aan de doorbuigende steigerpijp kun je zien hoe zwaar zo'n ding is...

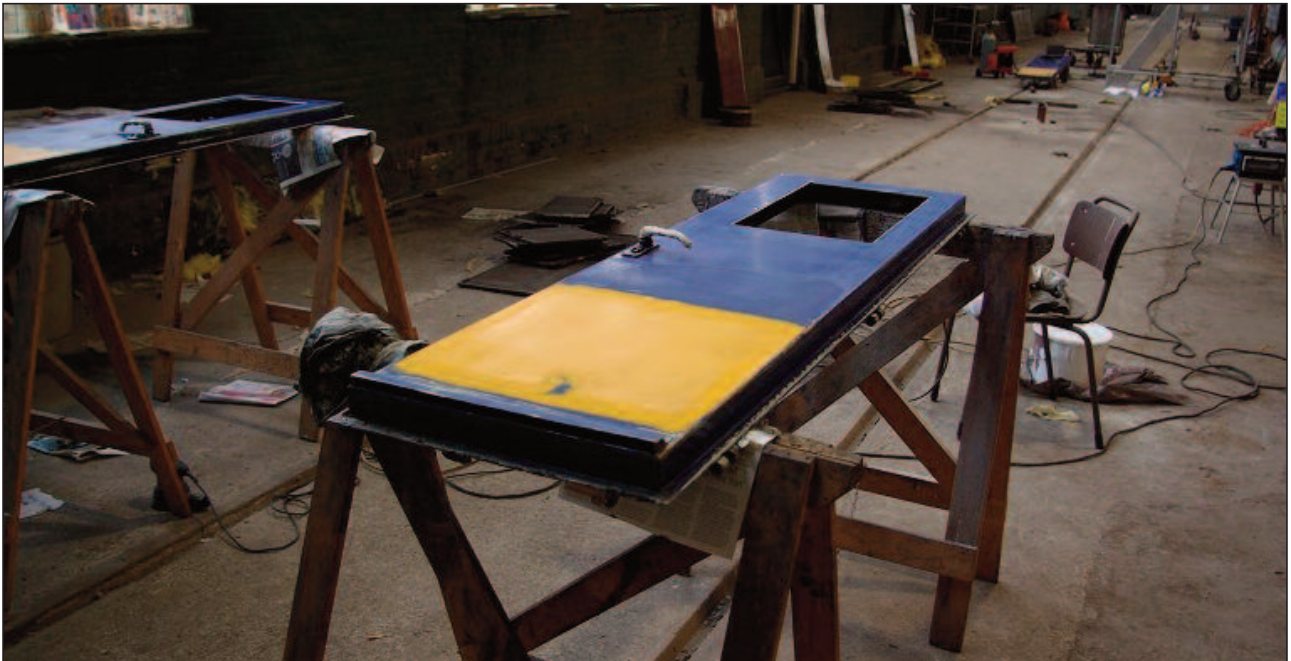
De cabinedeuren liepen een beetje achter op schema doordat er raamlijsten gemaakt moesten worden voor de nieuwe ruitjes. Voordat de loc de tweede laag bruin kon ontvangen, moest eerst de donkergele bies nog een keer. Omdat die doorloopt over de deuren moesten eerst de deuren erin en dat kon pas weer als die geschilderd waren. De bies moet namelijk exact op de juiste hoogte zitten en dat lukt alleen met de deuren op hun plek...

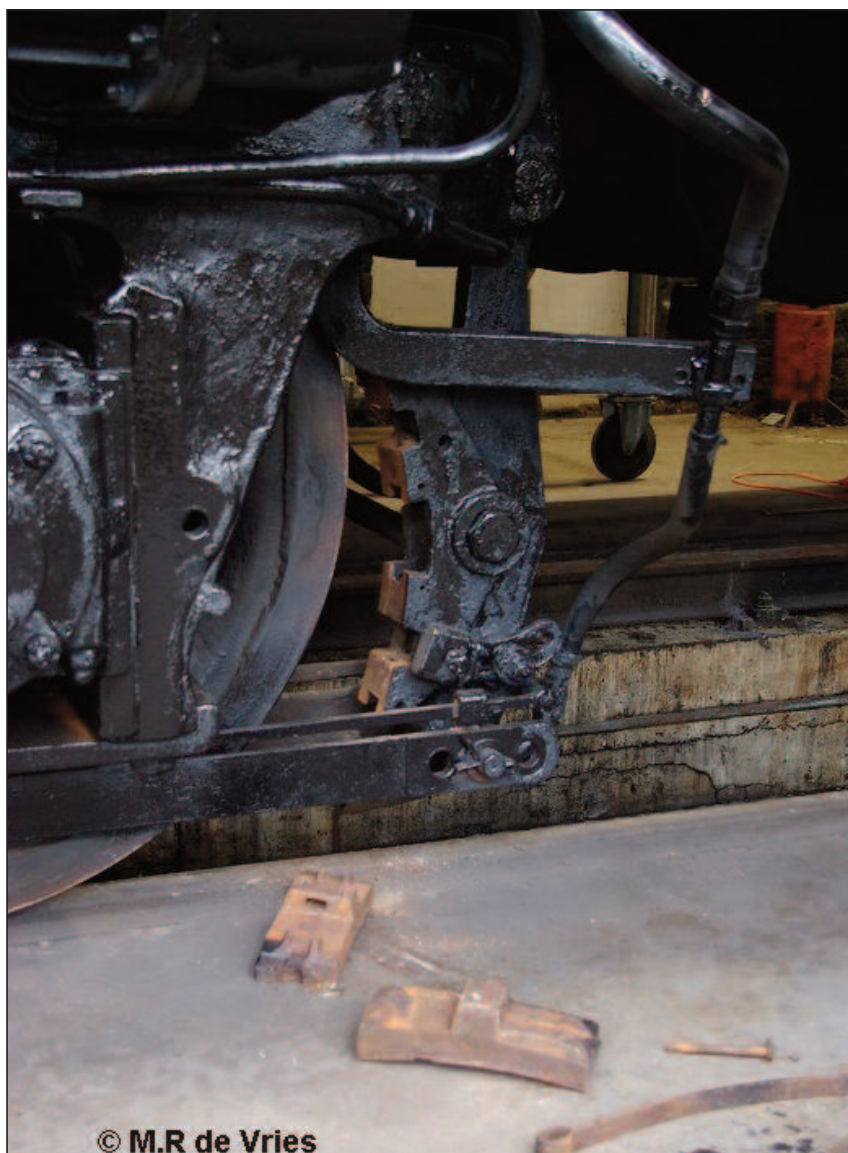
Terwijl de loc geschuurd werd en er verder gewerkt werd aan de cabine-deuren, werd er een begin gemaakt met enkele technische werkzaamheden. Deze waren nodig voor het transport naar Amersfoort en het "optreden" aldaar. De remblokken bleken vrij ver versleten te zijn, dus is besloten ze allemaal te vervangen door nieuwe. Alle achtenveertig...

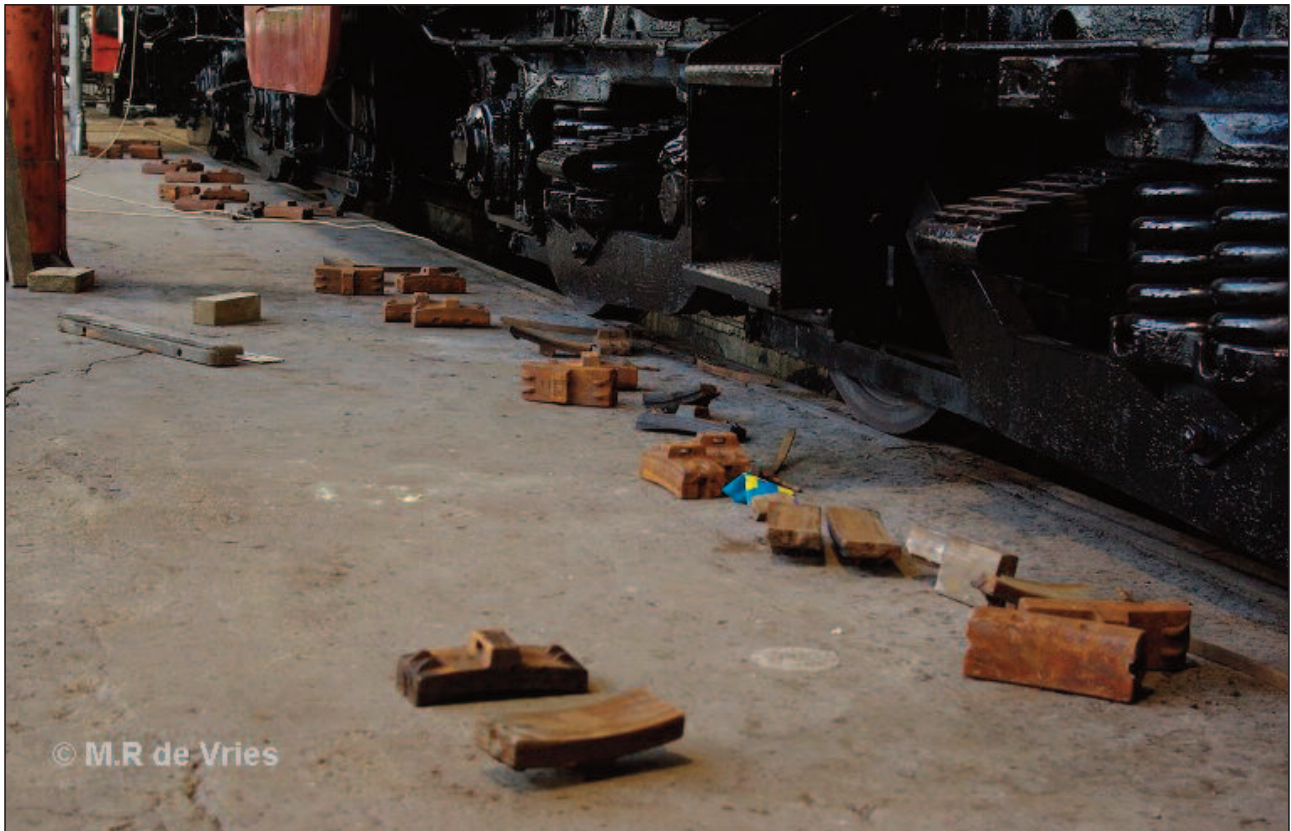
Ondertussen werd er onder de loc hard gewerkt om de loodzware remblokken eruit te krijgen. Dat ging gepaard met veel gepuf en gesteun en hier en daar een vloek, omdat de meesten al heel lang op hun plek zaten en absoluut geen zin hadden om daar vandaan te komen.

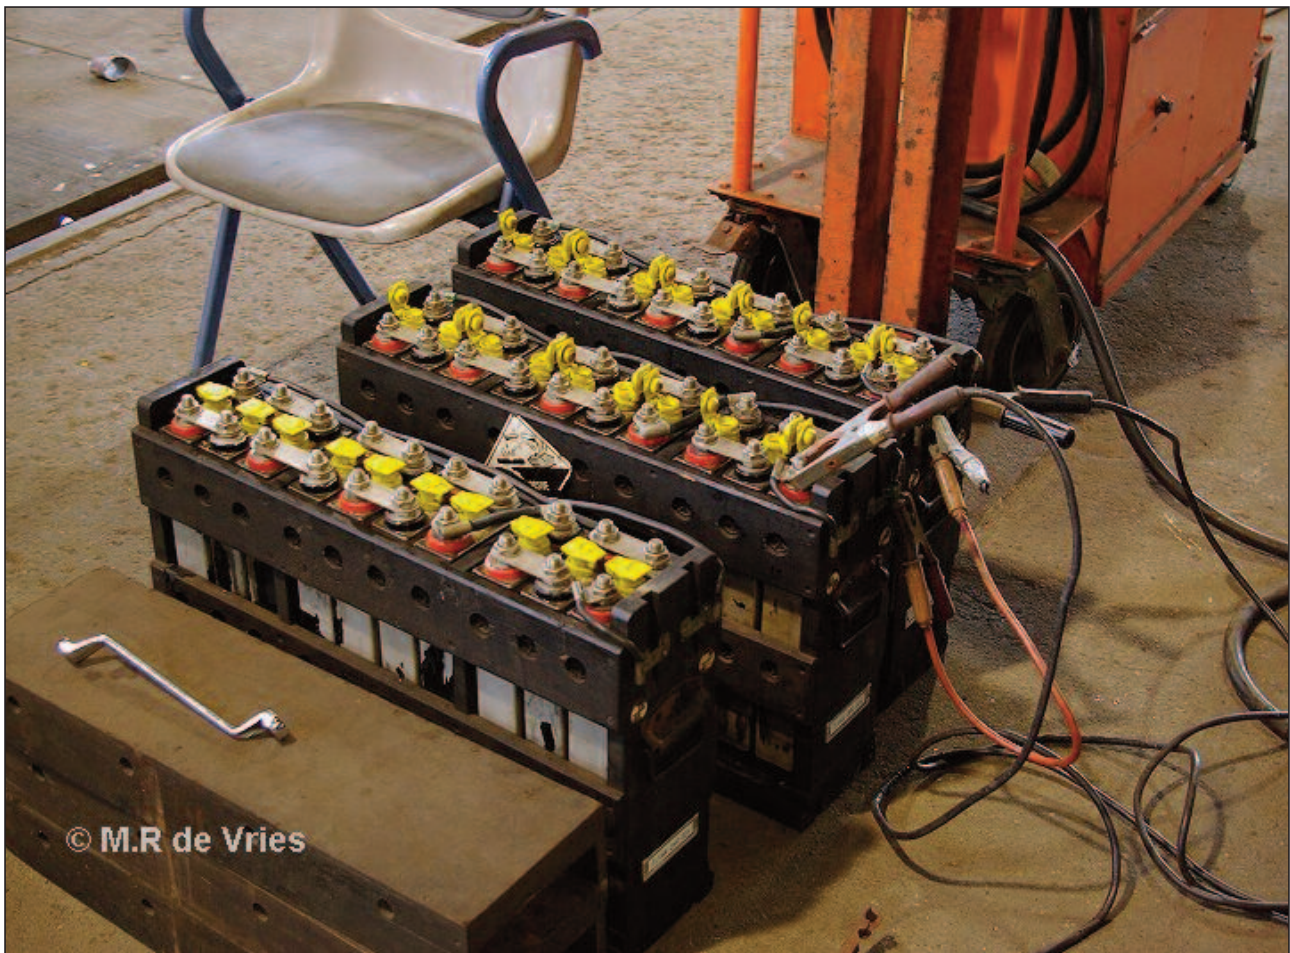
De vervangende batterijen waren er al maar moesten nog wel opgeladen worden.

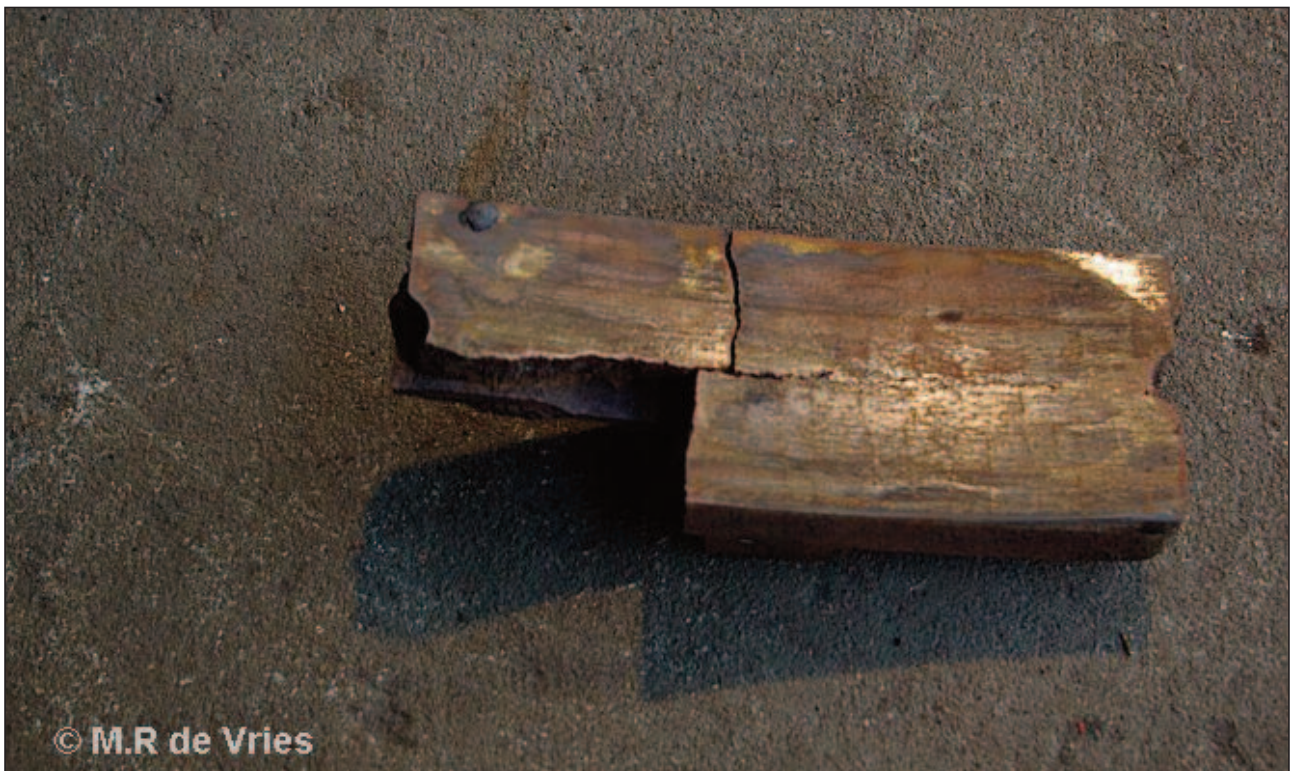
Meerdere remblokken bleken gebroken te zijn.

Het verschil tussen oud en nieuw was duidelijk. De nieuwe waren twee keer zo dik en daardoor ook twee keer zo zwaar. Te zwaar om door één persoon op hun plek gemonteerd te worden.

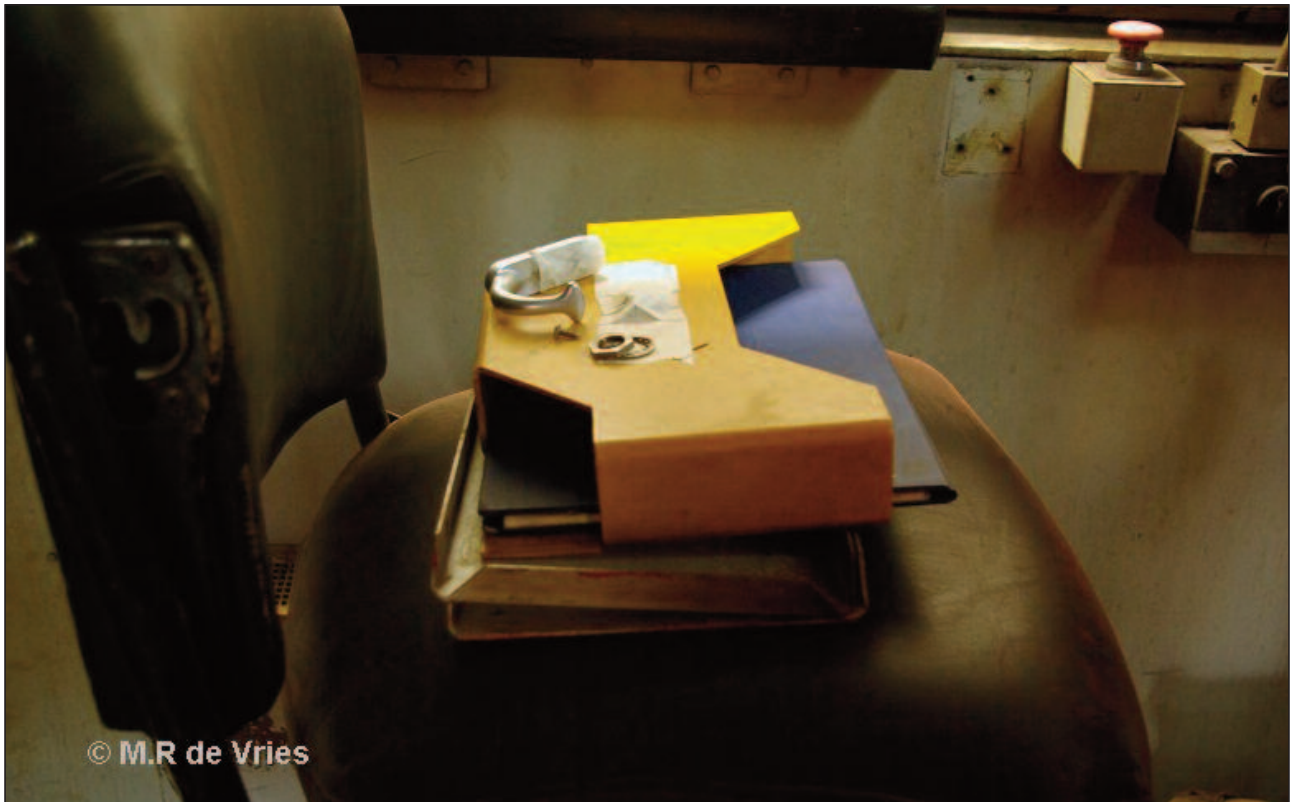
Als eerste zijn enkele demonteerbare zaken zoals de logboekhouder en de kledinghaak van de achterwand afgehaald...

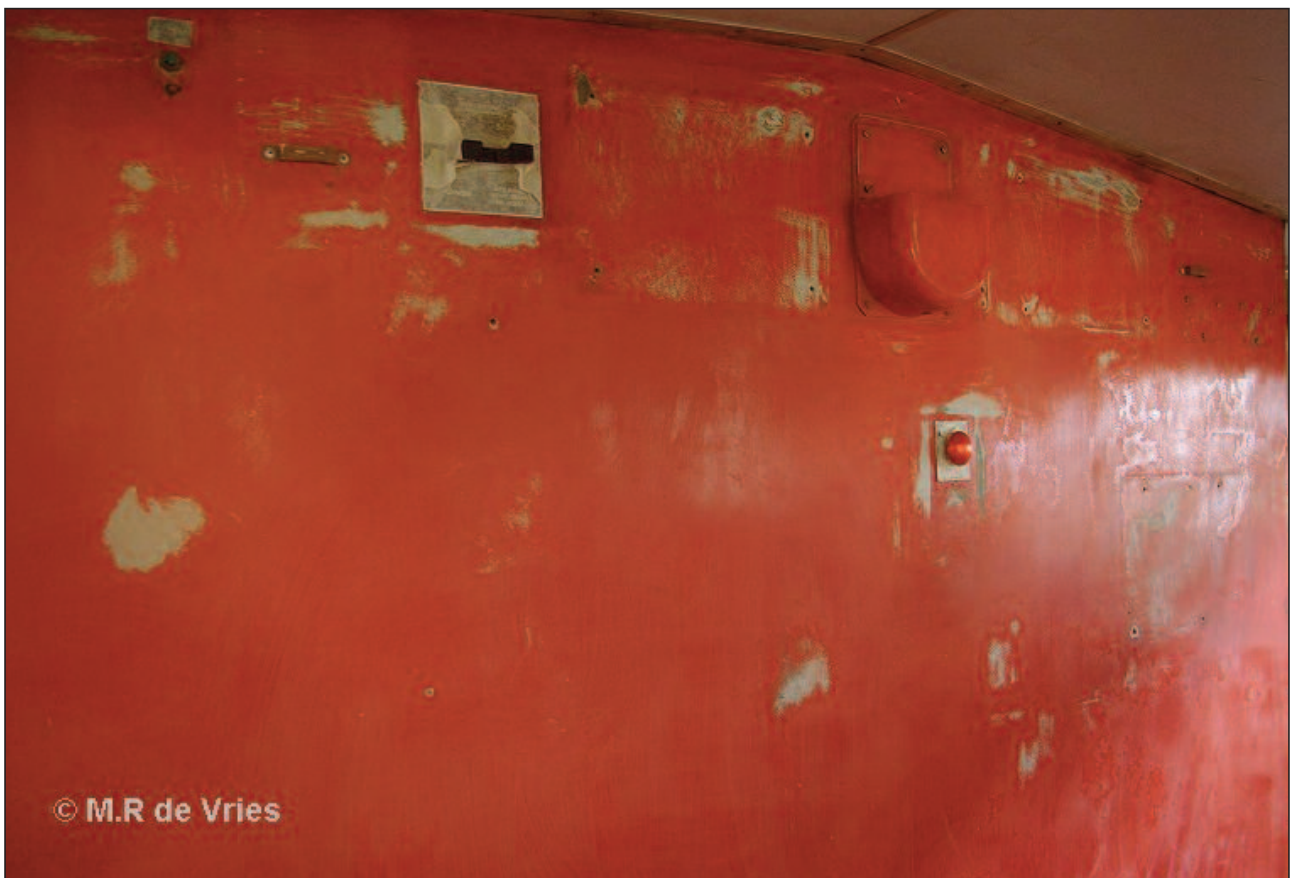
...waarna ik me eens flink heb uitgeleefd op de achterwand. Toen ik de cabine weer uit kwam deed de combinatie van zweet en rood schuurstof een medeklusser serieus vragen of ik soms een bloedneus had gehad! Mijn gezicht zat onder de bloedrode vegen.

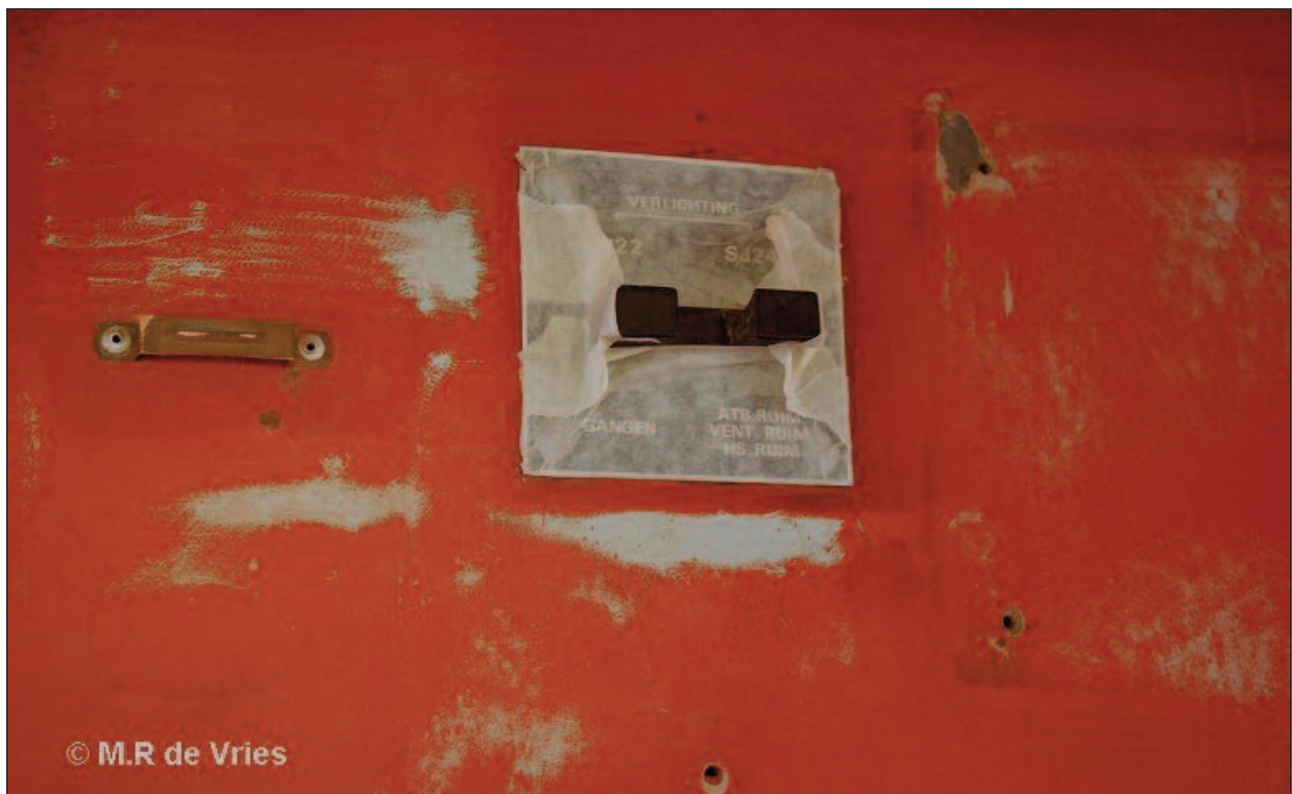
Daarna is alles schoongemaakt, zo goed en zo kwaad als dat ging, en zijn wat zaken als schakelaars en opschriften afgeplakt.

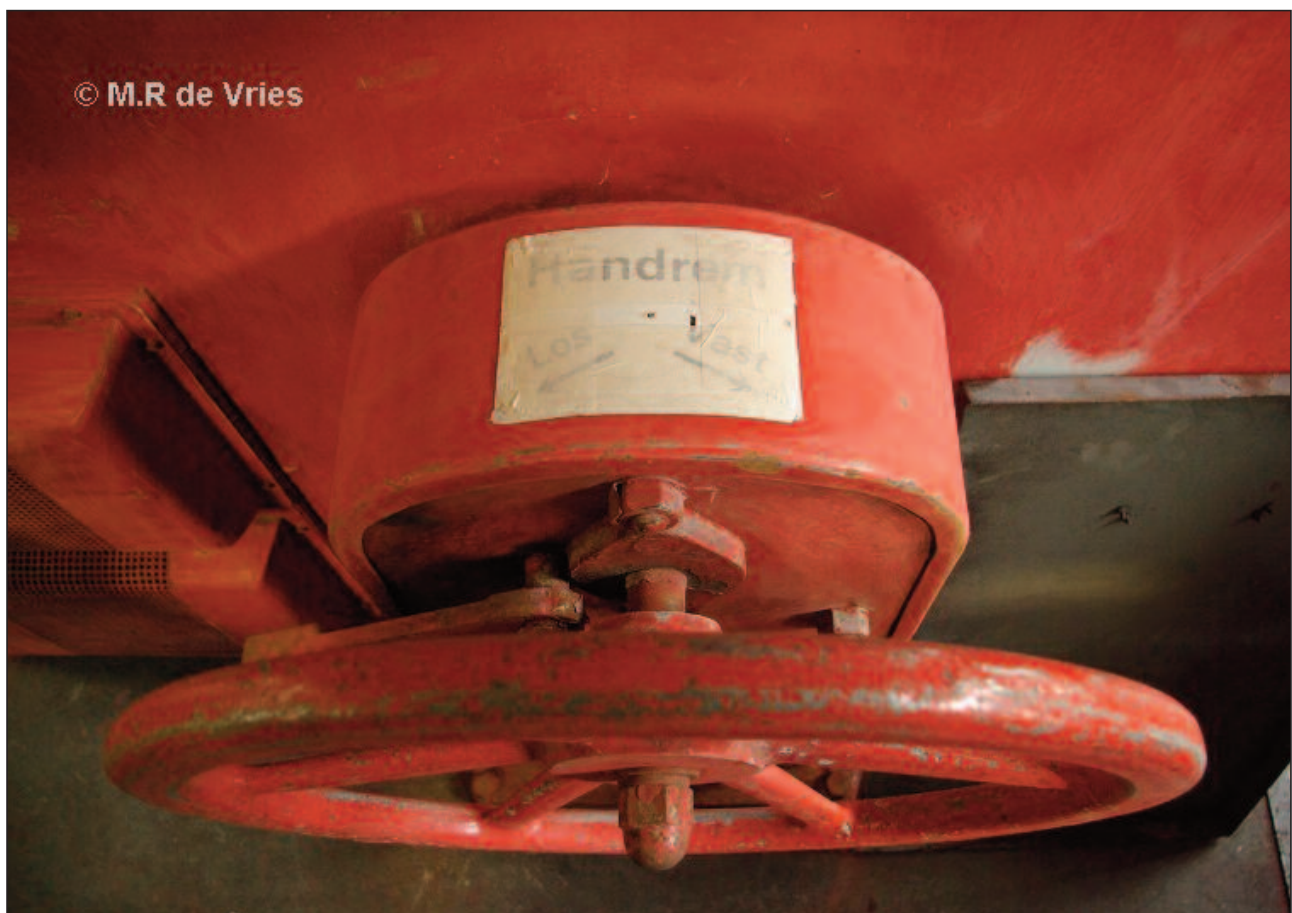
Ook het handremwiel moest eraan geloven...

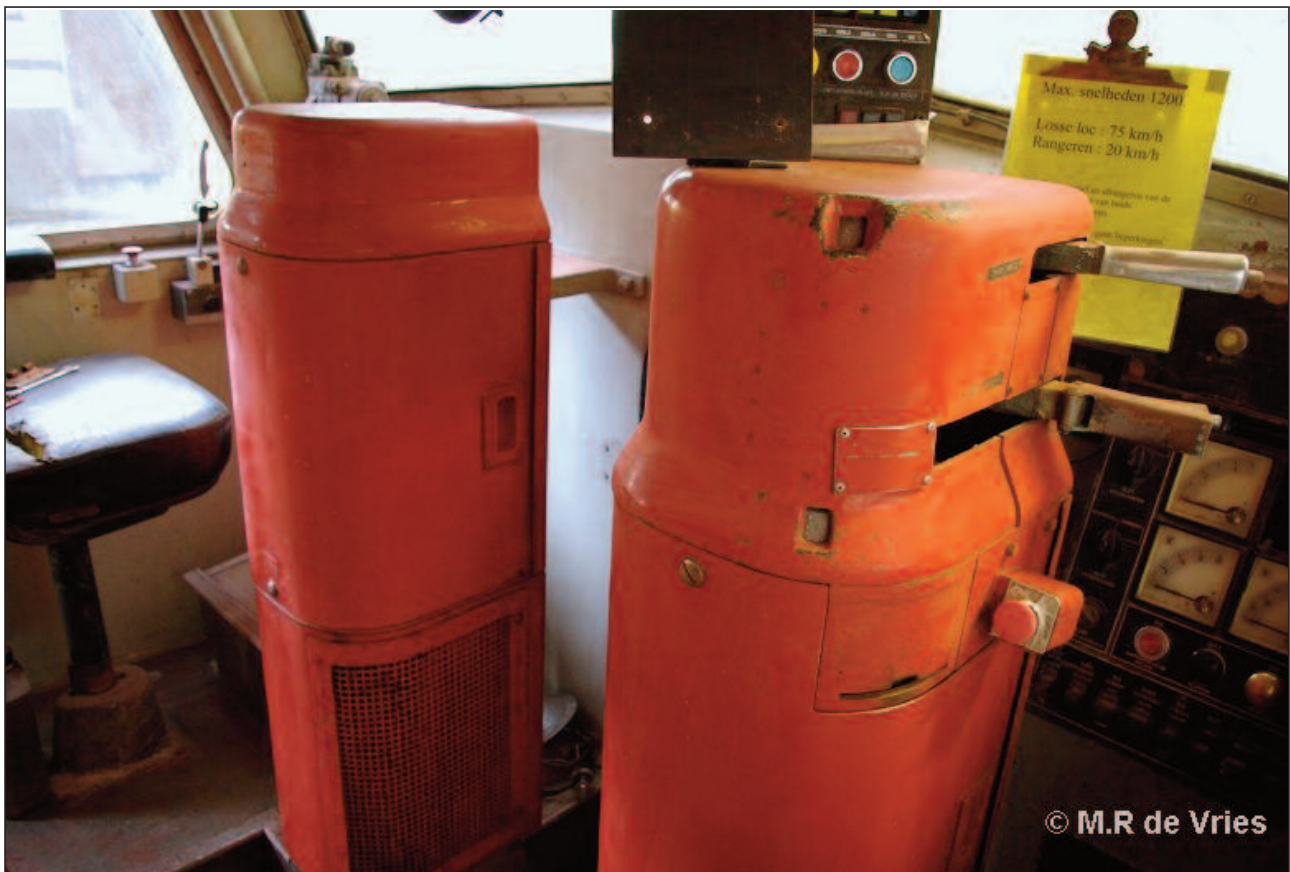
...en natuurlijk de rijcontrollers.

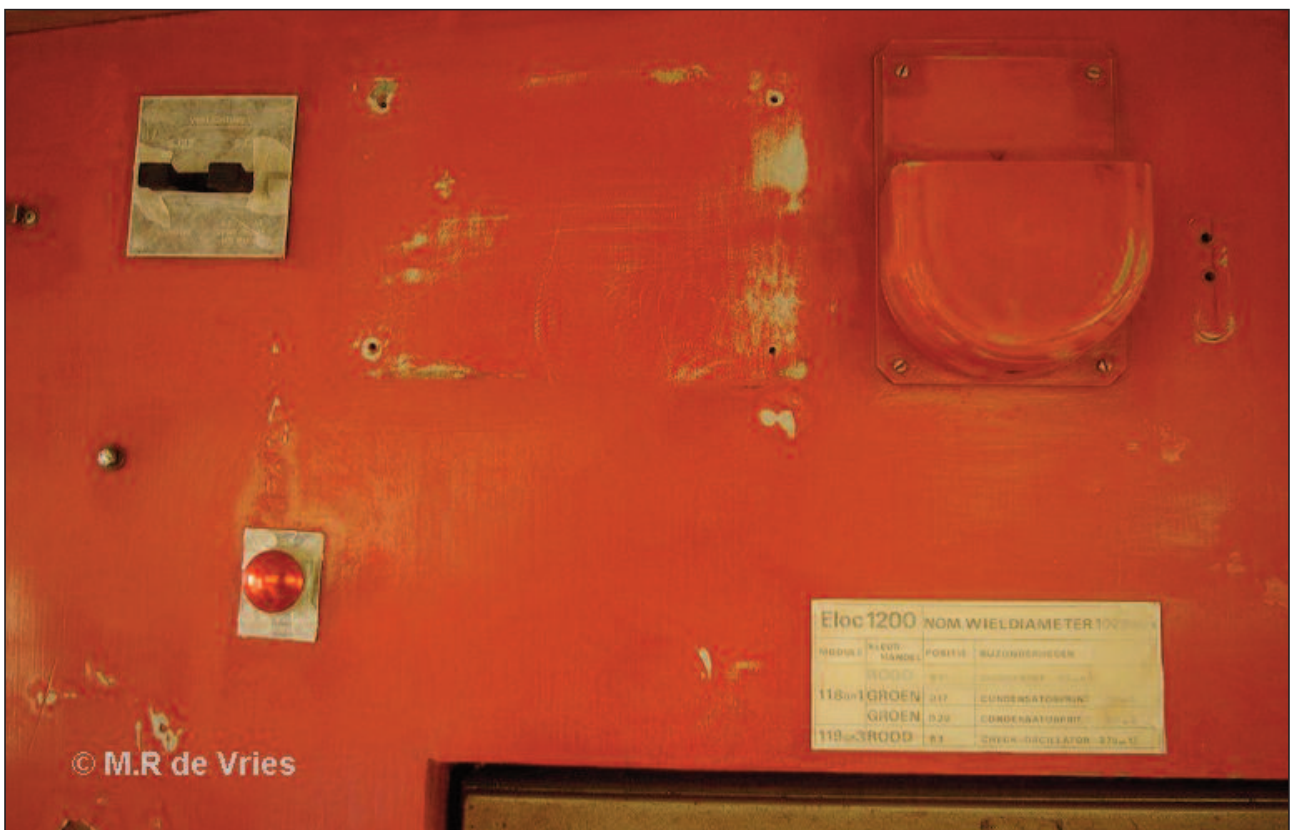
Dit is de achterwand van de andere cabine. Het moest nog één keer afgenomen worden met ammonia en daarna was het klaar om geschilderd te worden. Overigens was de juiste groene verf nog niet in huis, dus ik kon er nog niet aan beginnen.
