# Hoe de 1253

## weer 1218 werd

Een metamorfose in twee maanden

Deel 3

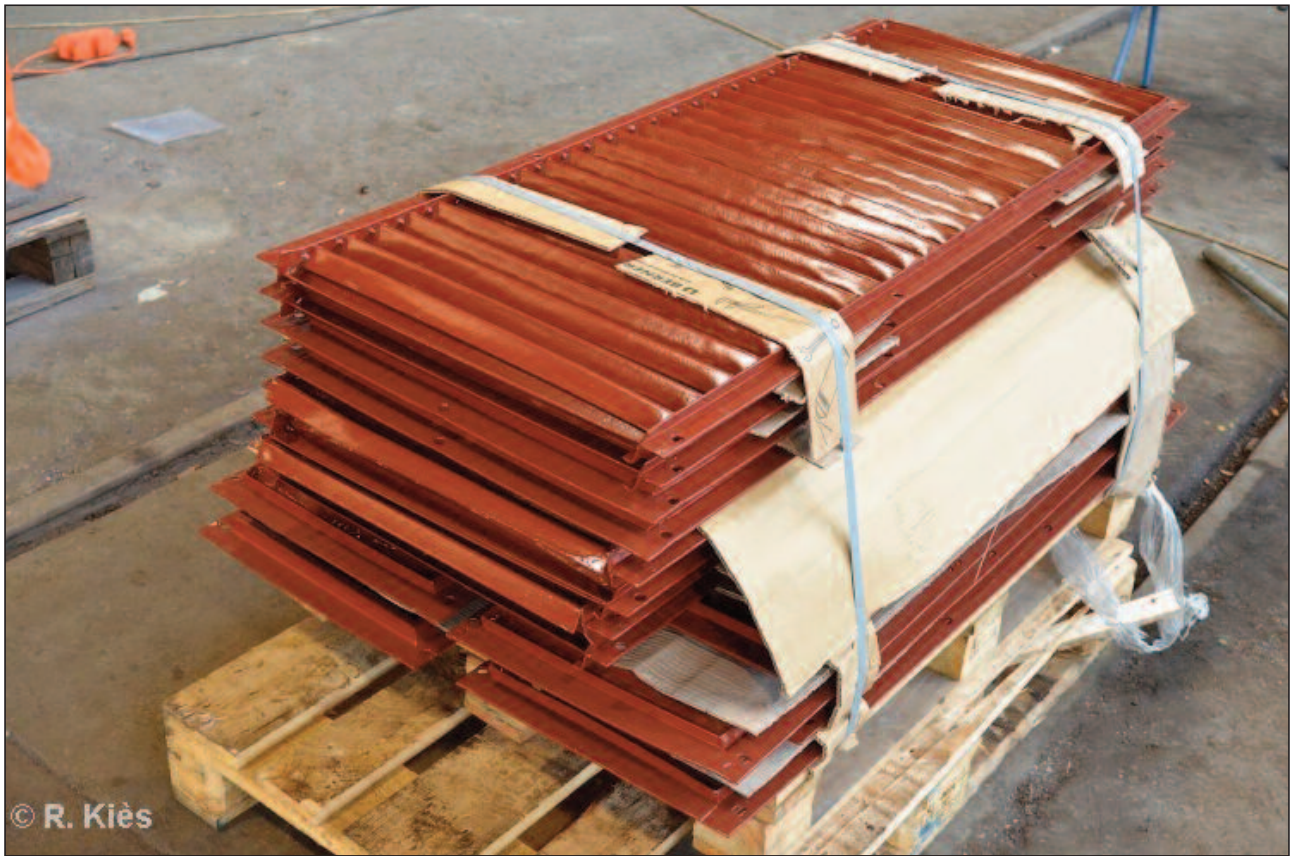
Jaa! Eindelijk zijn de roosters gearriveerd, slechts een week voor de Grote Dag. Ze zien er prachtig uit maar we zouden er deze dag niet aan toekomen om ze te plaatsen. Er werd besloten om ze te plaatsen na het aanbrengen van de tweede verf-laag, om het schilderen rondom de roosters te vergemakkelijken (lees: ter voorkoming van druipers in de verf...). De dinsdag zouden ze erop gaan, met hulp van vrijwilligers die een extra dagje in gingen lassen.

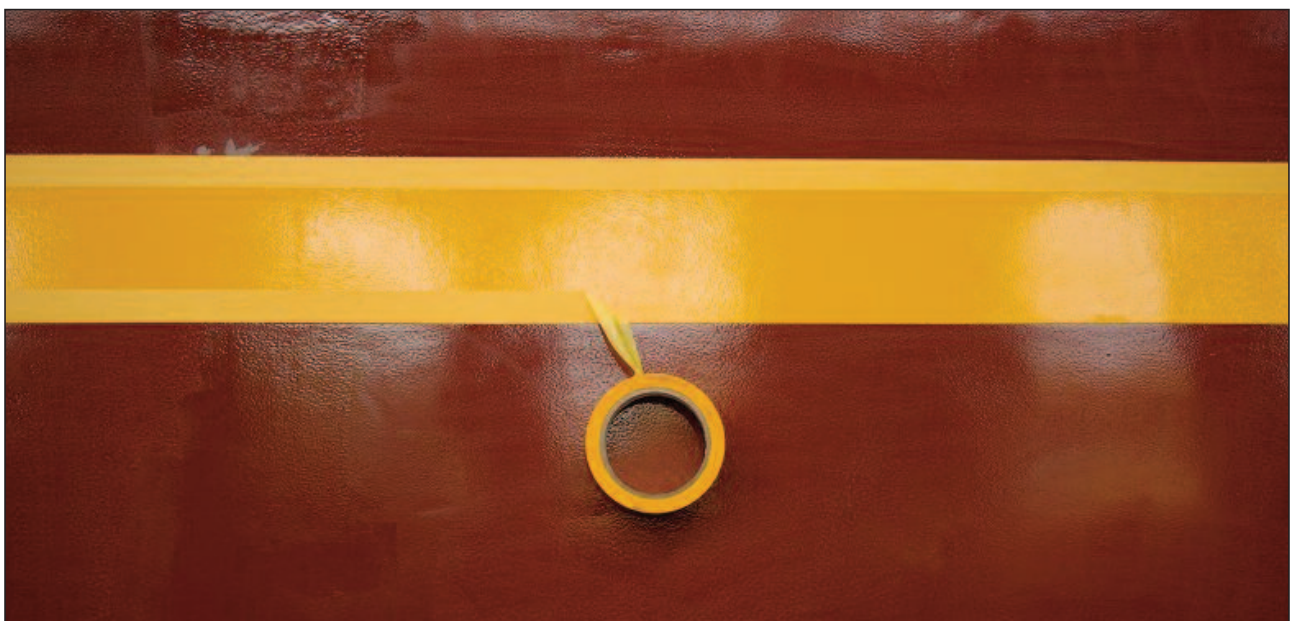
Doordeweeks is de bies helemaal opnieuw geschilderd. De gele verf was ondertussen droog en kon afgeplakt worden voor het aanbrengen van het bruin.

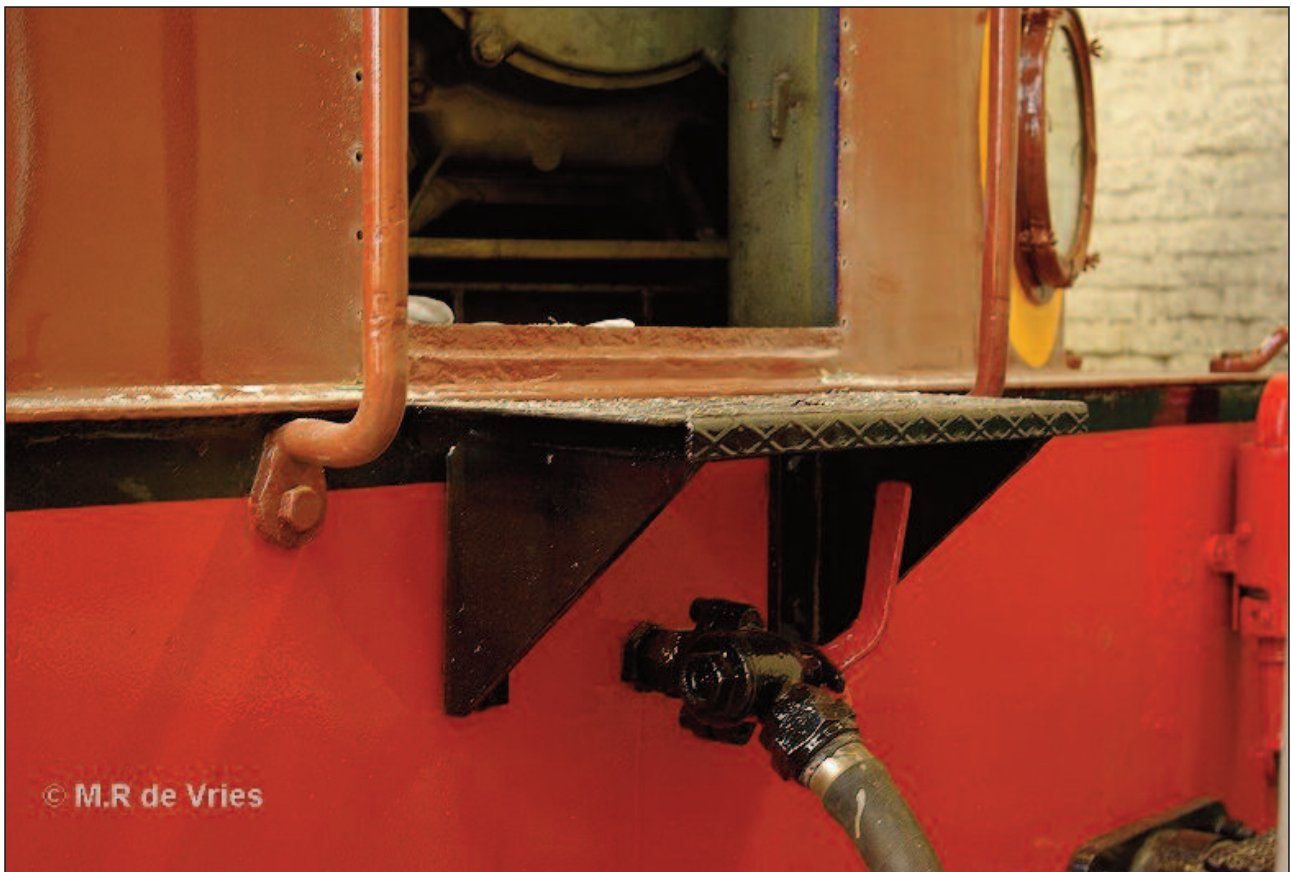
De door ACTS verwijderde opstapjes onder de kopdeuren (die nog in de neuzen bleken te liggen) zijn geschilderd en opnieuw gemonteerd. Al moeten ze nog wel even afgestoft worden.

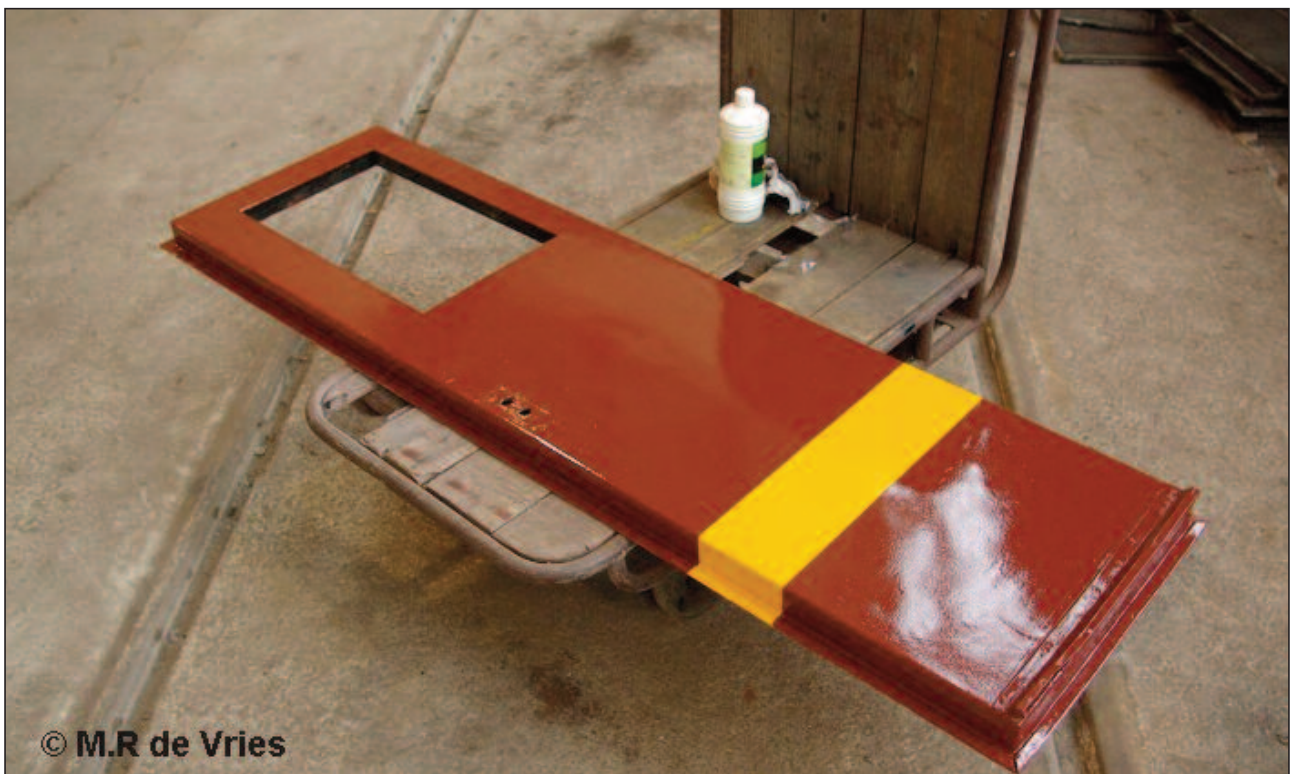
Tijdens het opnieuw schilderen van de bies zijn de vorige week bruin geschilderde cabinedeuren in de loc gemonteerd geweest om er zeker van te zijn dat de bies op exact de juiste hoogte erop zou komen. Daarna zijn ze er weer uit gehaald omdat de raampjes er nog in moesten.

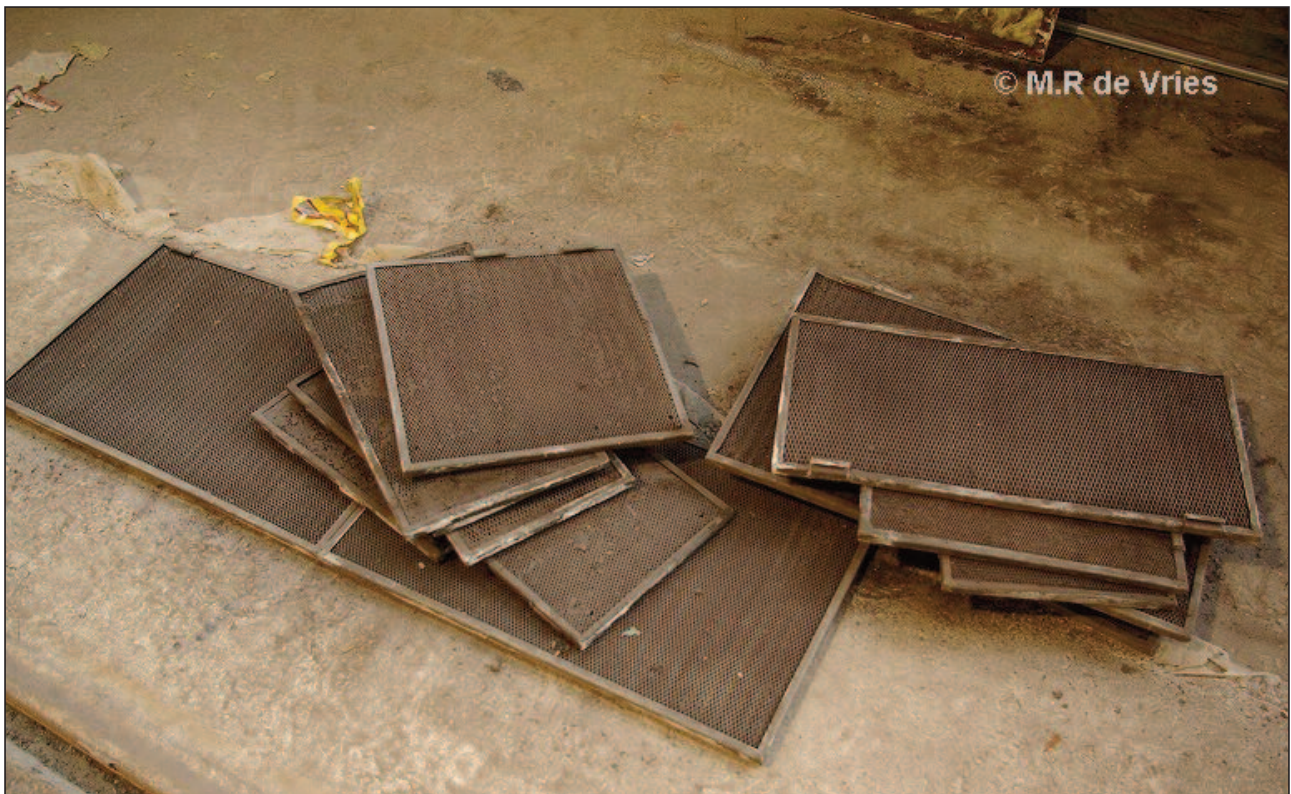
Een klusje wat we een beetje voor ons uit geschoven hadden, was het met perslucht schoonspuiten van de filters die aan de binnenkant van de loc achter de zijwandroosters horen. Ook dit is deze dag ter hand genomen - buiten, welteverstaan.

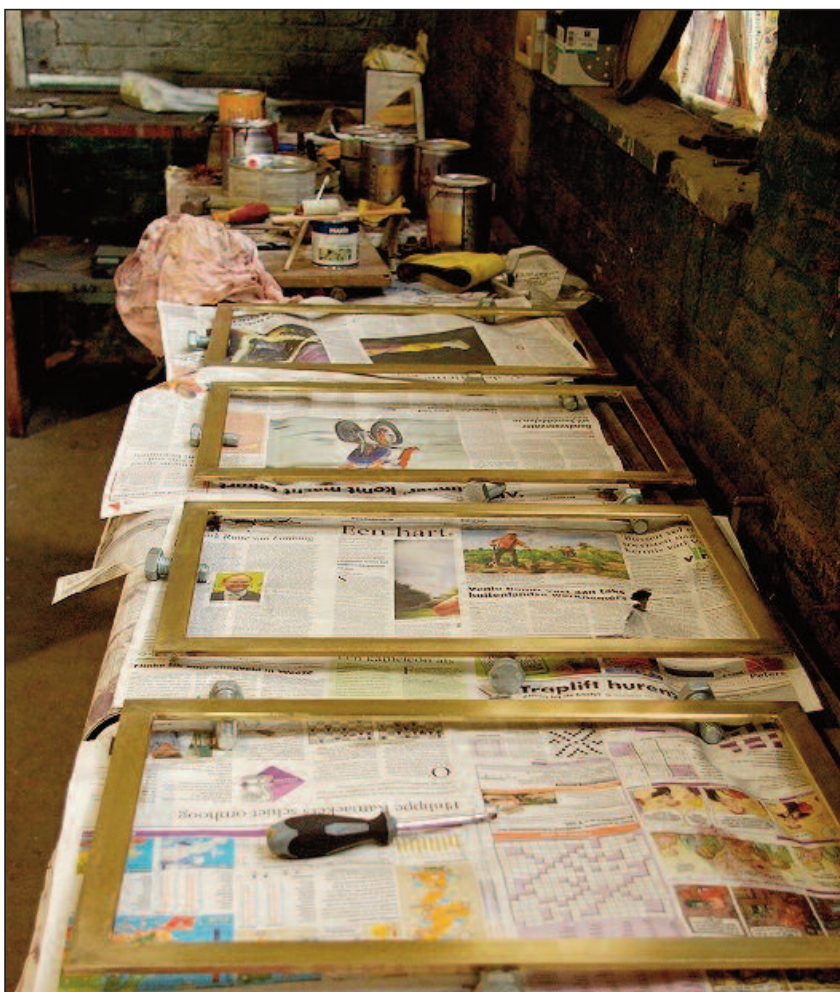
Er waren vier prachtige raamlijsten gemaakt om de ruiten vast te houden die in de cabinedeuren gingen komen. Die moesten nog wel gemonteerd worden, waarbij overigens zou blijken dat niet alle cabinedeuren gelijk zijn...

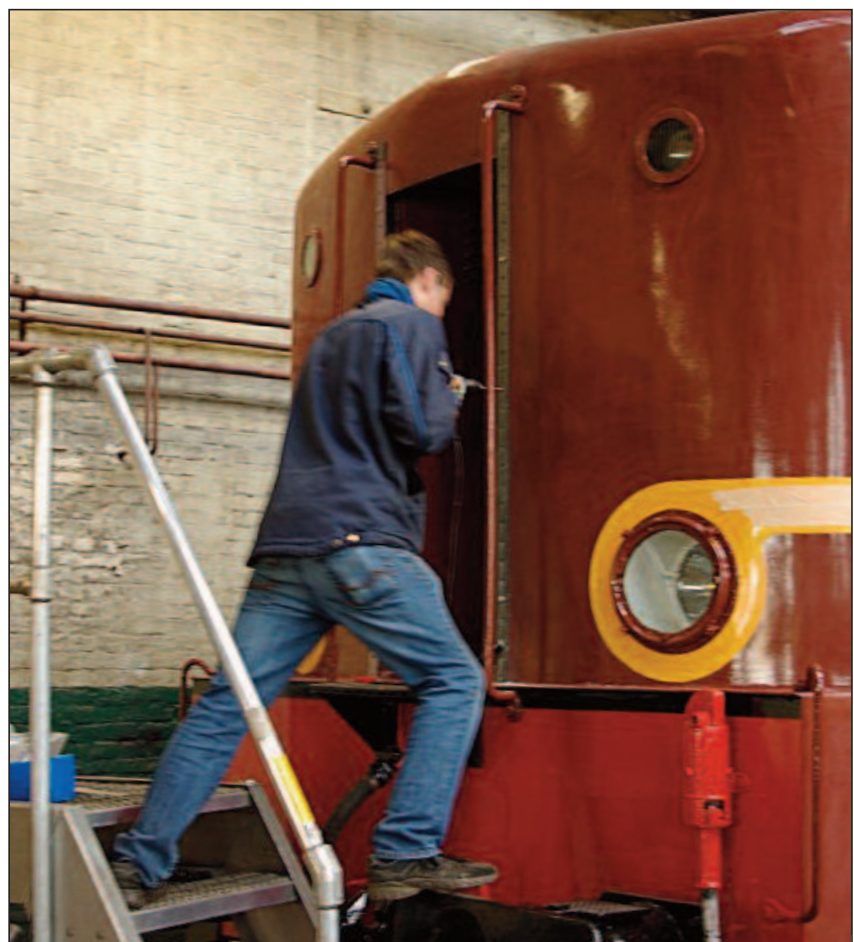
Ondertussen werden de (vele) gaten geboord voor de "klinknagelstrips" die bij de kopdeuren aangebracht gingen worden.

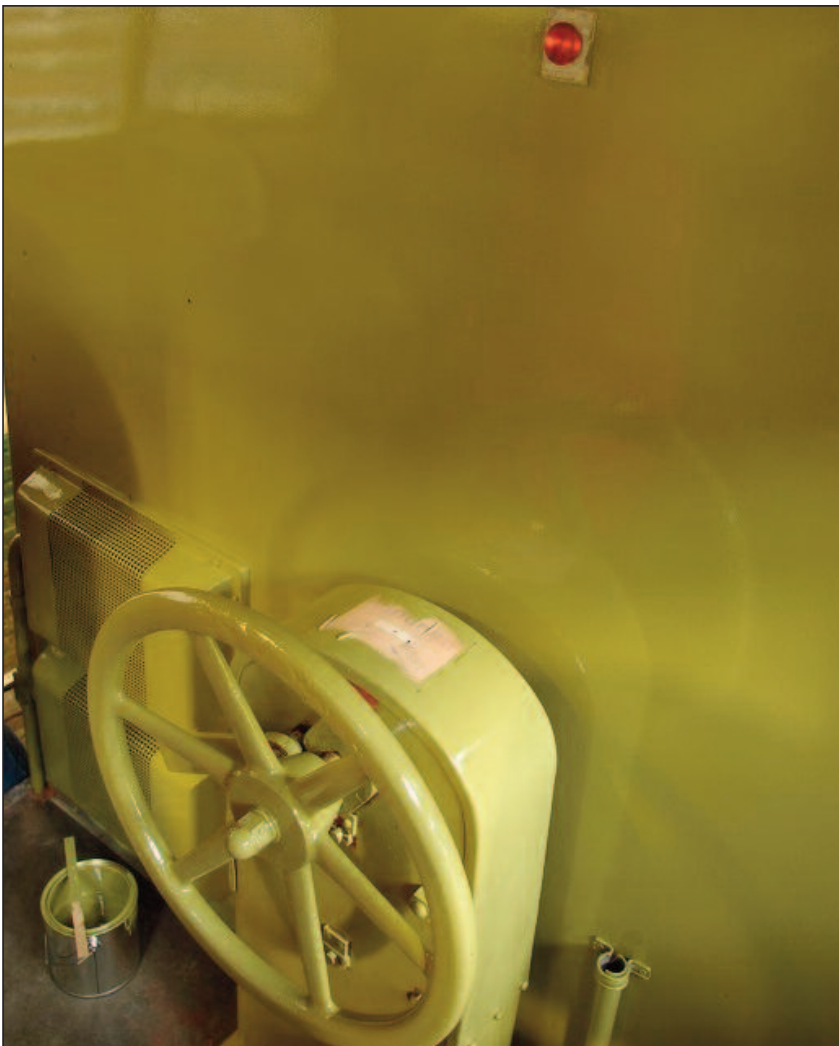
Enige tijd en het nodige flotswerk later was het rood op de cabinewand van cabine 2 als eerste vervangen door dit ietwat vage kleurtje groen. Het is een 1:1 mengsel van grijs en olijfgroen. Het was even wennen, maar het past wel mooi bij het tijdperk; dit soort kleuren kwam je veel tegen op machines en in machinekamers. Vandaar dat ik het "machinegroen" gedoopt heb.

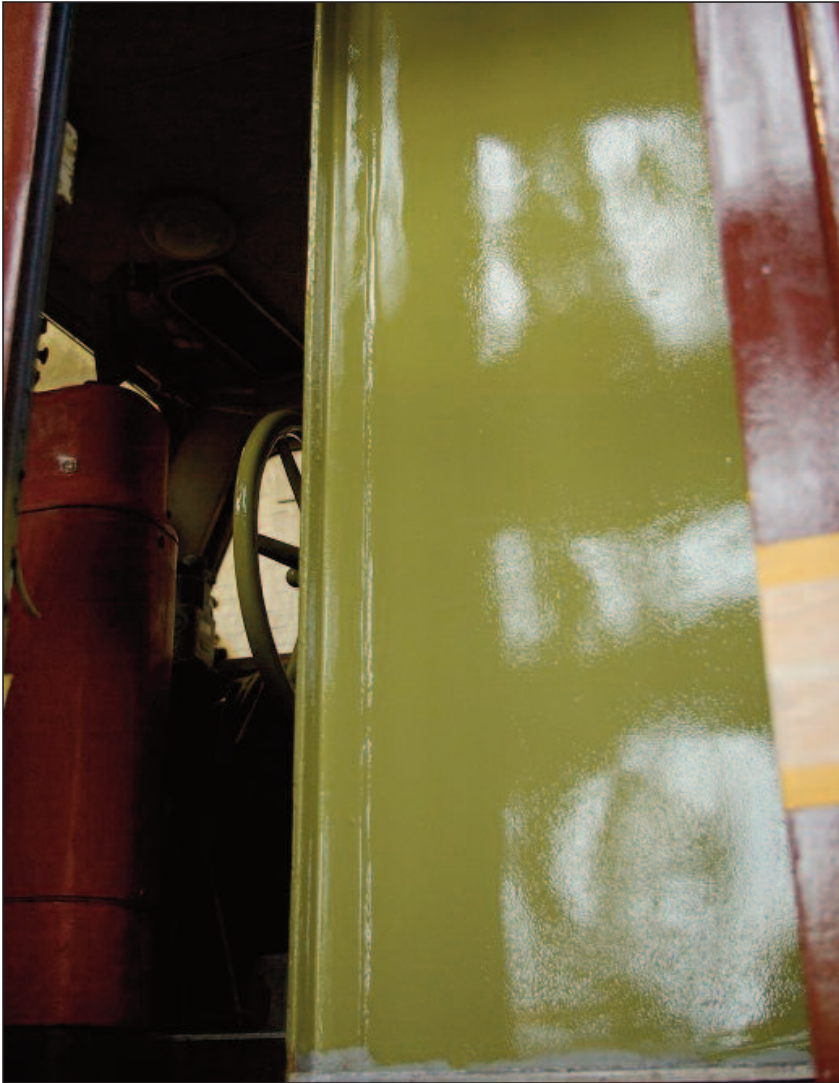
Dit wandje was niet rood, maar omdat hij zichtbaar is door de nieuwe cabine-deurruitjes, moest-ie ook groen worden. En nee, ik was nog niet klaar aan de onderkant.

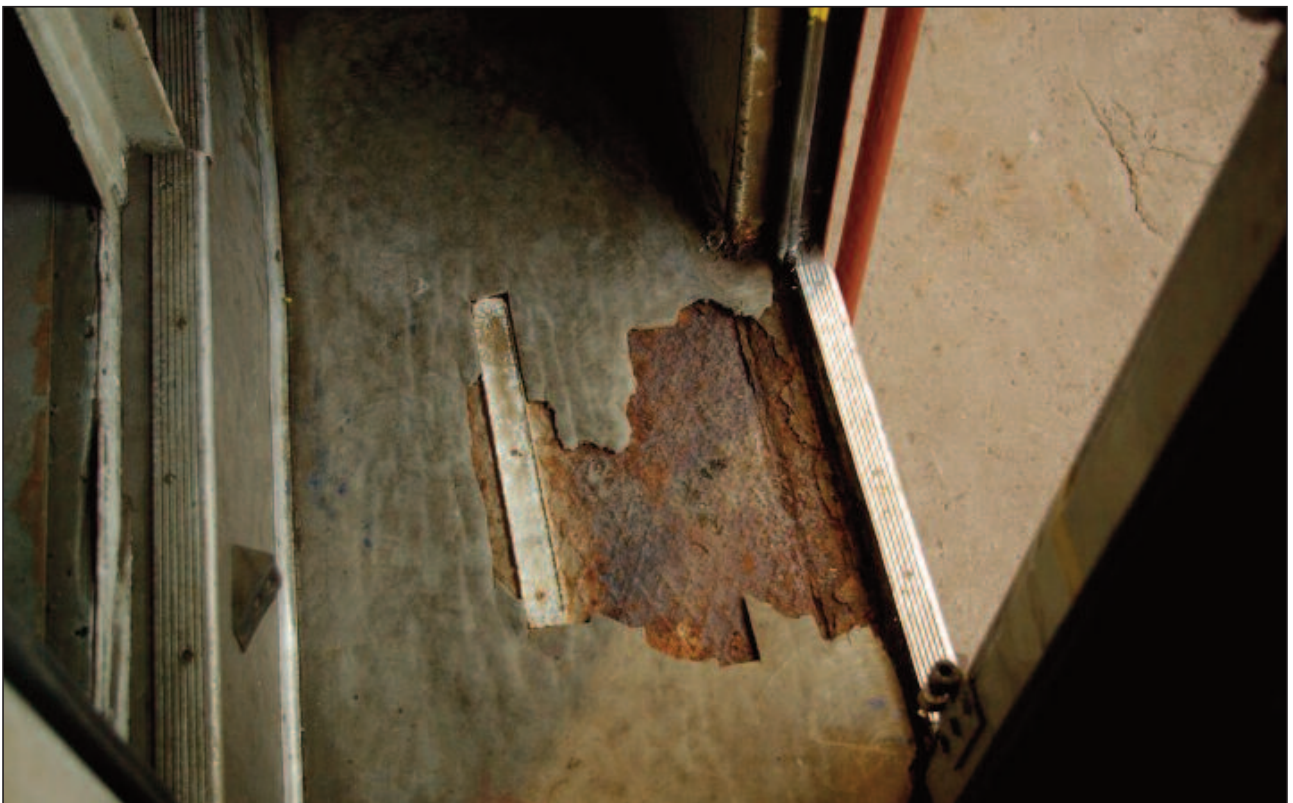
Op naar cabine 1. Dit is bij de cabine-deur aldaar. Ik heb hier twee handen vol roestvlokken weggehaald voordat ik de stofzuiger erop los lgelaten heb. Dit kwam eronder vandaan...

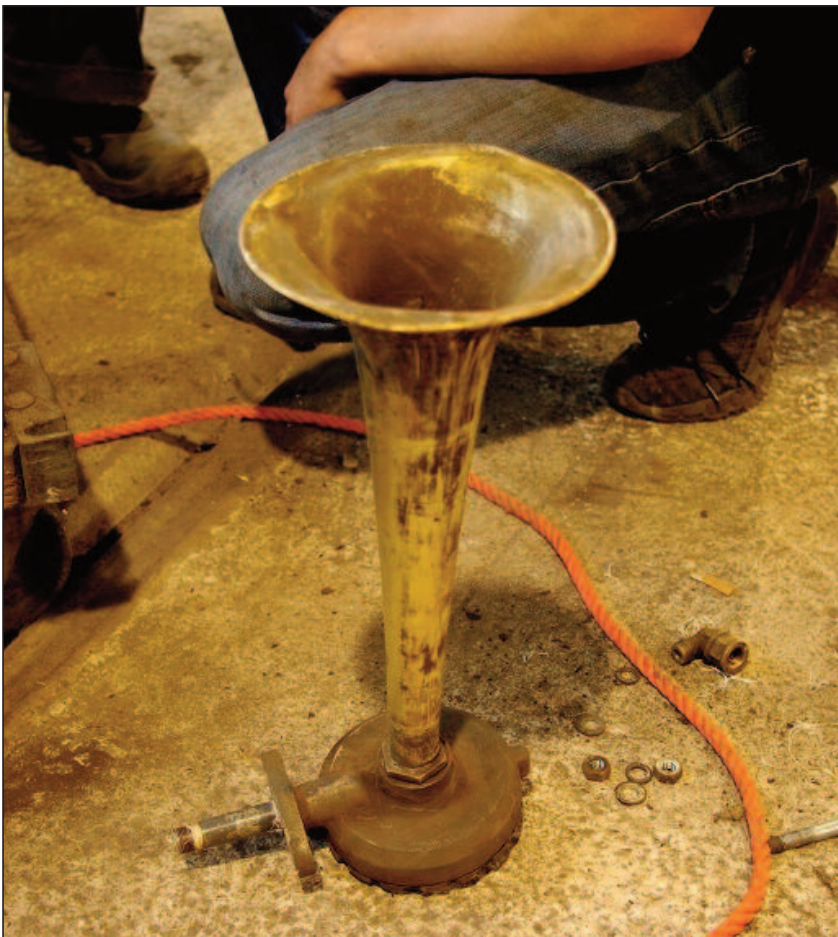
Uit de museumloods waren typhoons opgeduikeld, die ontbraken op de loc. Nadat de juiste 'toeters' bij elkaar waren gezocht, werden eerst schoongemaakt. Honk!

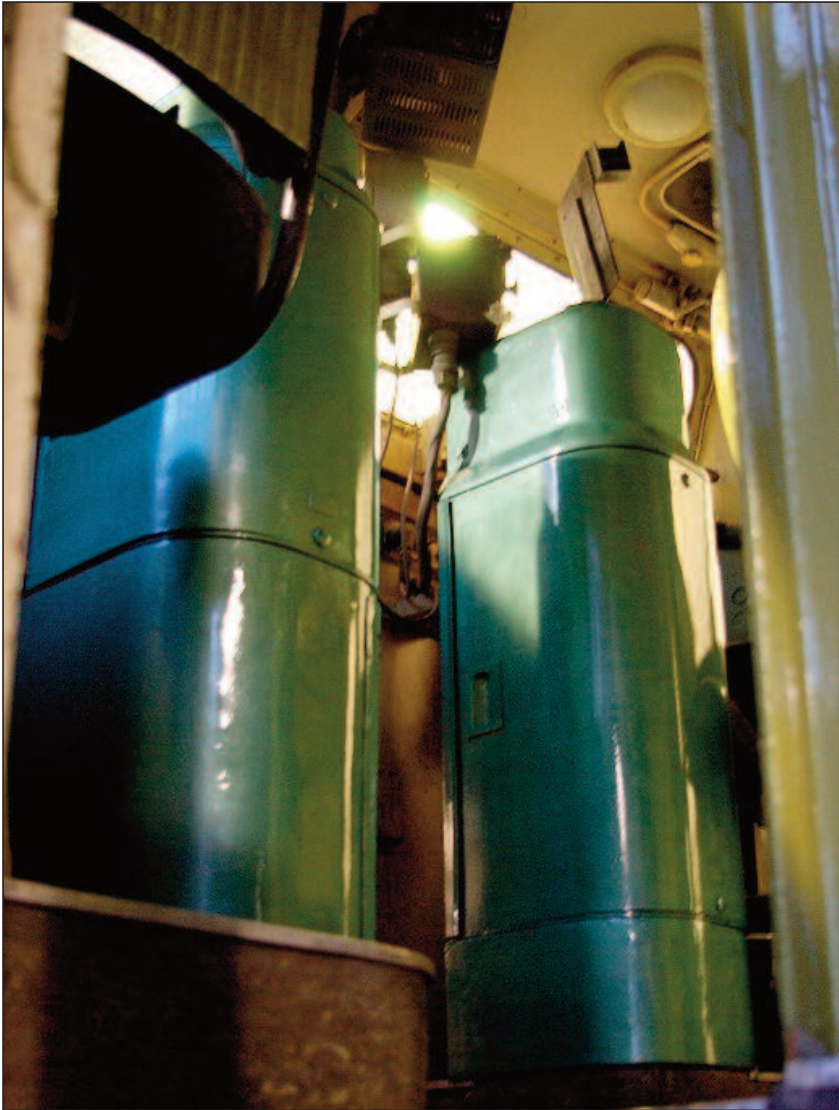
Nadat cabine 1 was behandeld met het "machinegroen", werd teruggekeerd naar cabine 2 om daar de rijcontrollers met Hammerite te schilderen. Hammerite, of Hamerslag, ziet er uit als een soort voorloper van metallicverf. In vergelijking met het prima dekkende en makkelijk verwerkbare groen voor de achterwand, was dit echt "schilderen voor gevorderden". Wat een lastige verf, zeg! Iedere beweging die je met de roller maakte, bleef je zien, om gek van te worden.

De truuk bleek uiteindelijk te zijn om als de verf enigszins droog begon te worden er nog één keer met de roller overheen te gaan, terwijl je er minimale druk op uitoefent. Dan strijk je de laatste oneffenheden eruit. Een techniek die overigens ook op het bruin van de loc is toegepast om een zo strak mogelijk resultaat te krijgen.

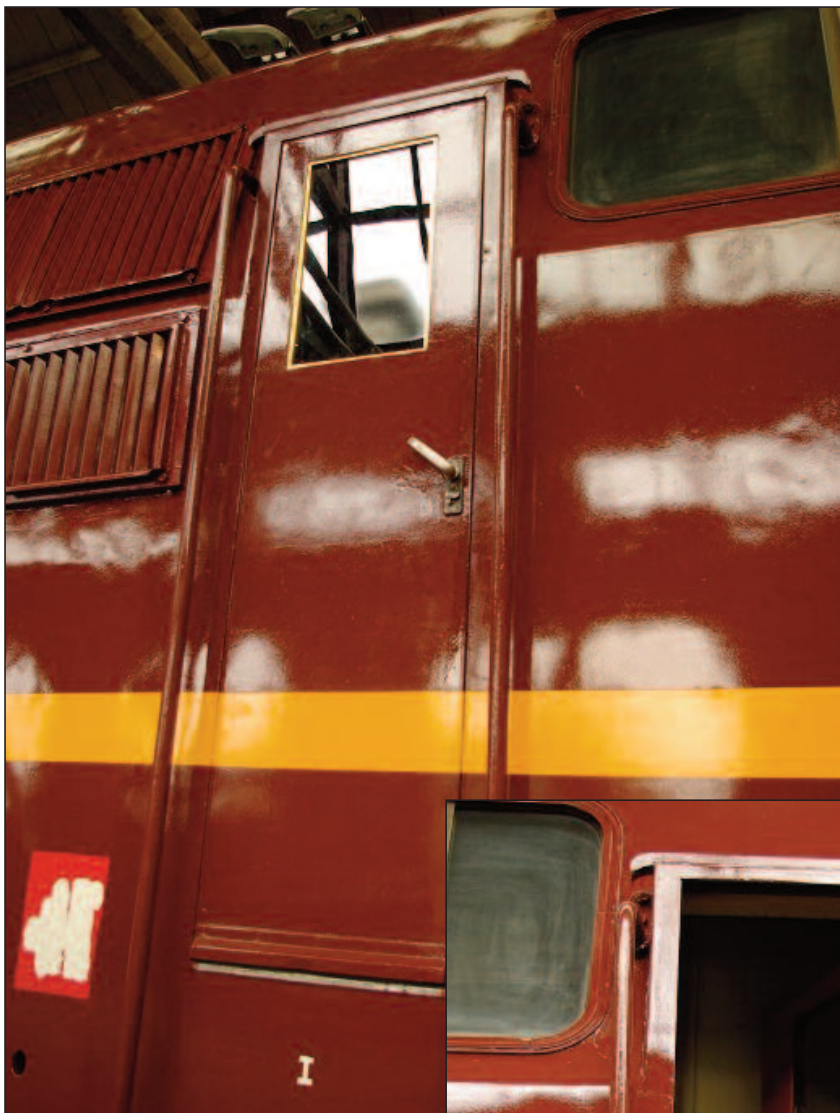
Niet alleen de roosters waren geplaatst, ook aan de cabinedeuren was flink doorgewerkt. Deze is helemaal klaar, inclusief deurkruk op 45 graden.

Dat zul je net zien: bij één deur paste het raampje niet, omdat de deur aan de binnenzijde net even smaller bleek te zijn. Hoe ze het gedaan hebben weet ik niet, maar het is uiteindelijk wel gelukt.

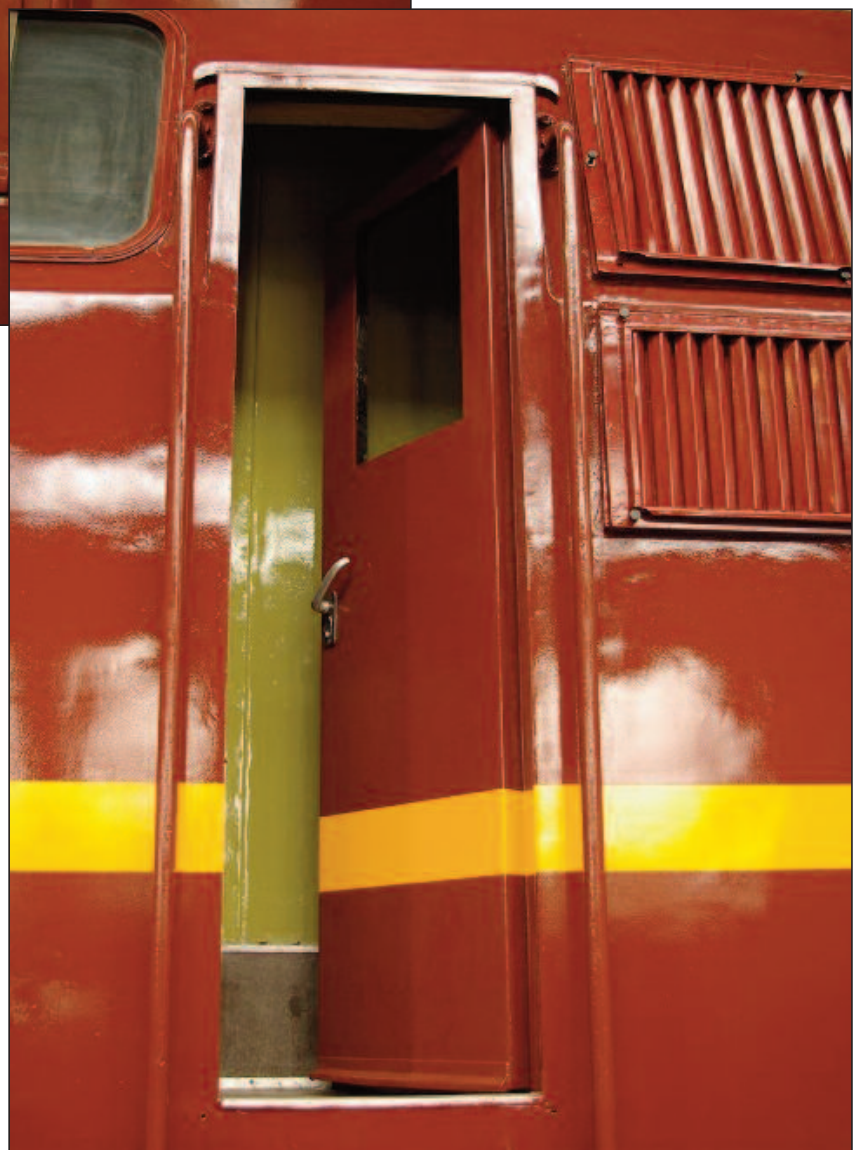
Dat hier geen raampje in zat was eigenlijk wel handig. Je moest opletten dat je de deuren niet dichtgooide als je in loc was, omdat alle klinken aan de binnenzijde nog ontbraken. Bij deze kon je echter, als bij een antieke auto, je arm door het raampje steken om 'm via de buitenkant open te maken.

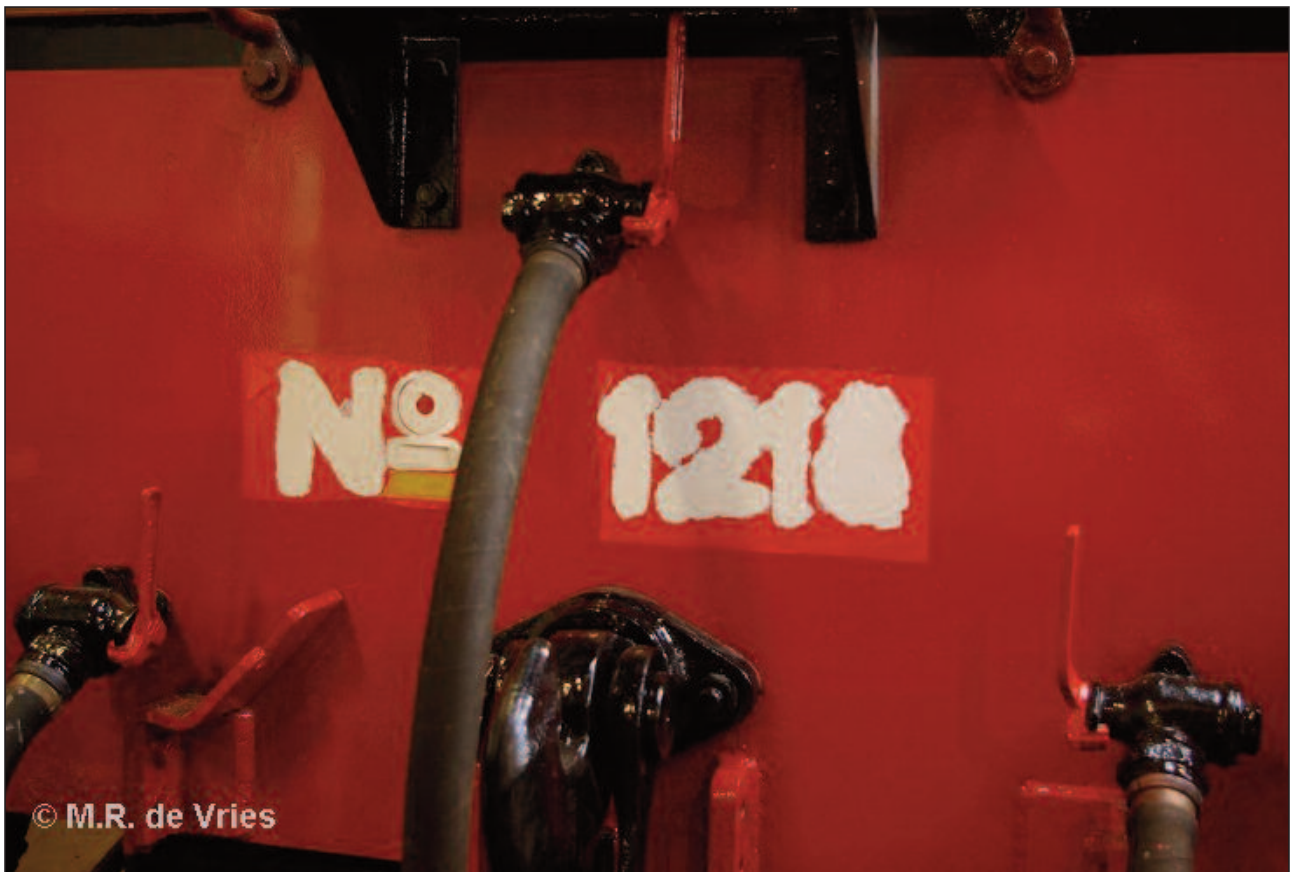
Een belangrijk visueel element zijn natuurlijk de nummers op de bufferbalken. Ook die waren de avond tevoren erop gezet. Wellicht ten overvloede: de sticker zit er hier nog op, maar heeft bijna dezelfde kleur rood als de bufferbalk...

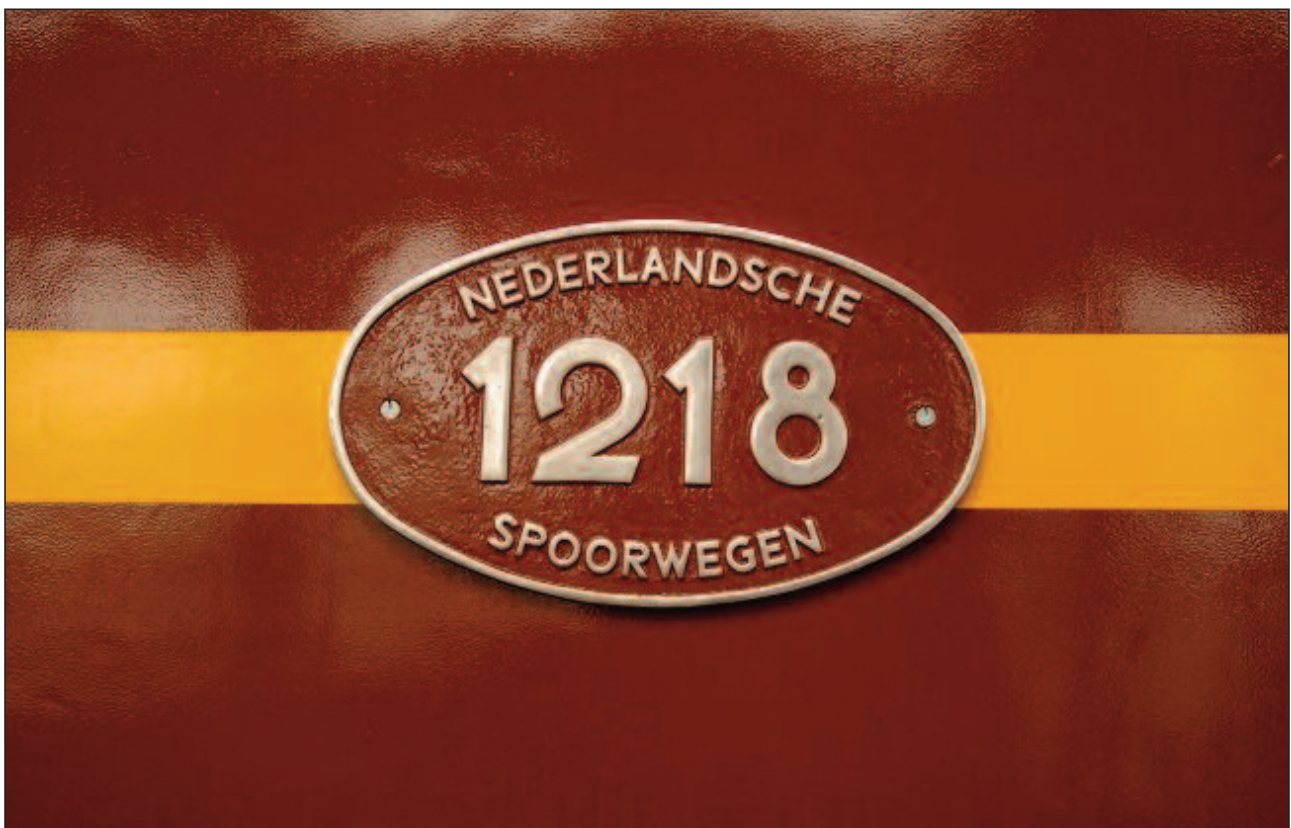
De nummerplaat, met de schroeven in de k\*tstand, zoals dat werd genoemd: de gleufjes verticaal

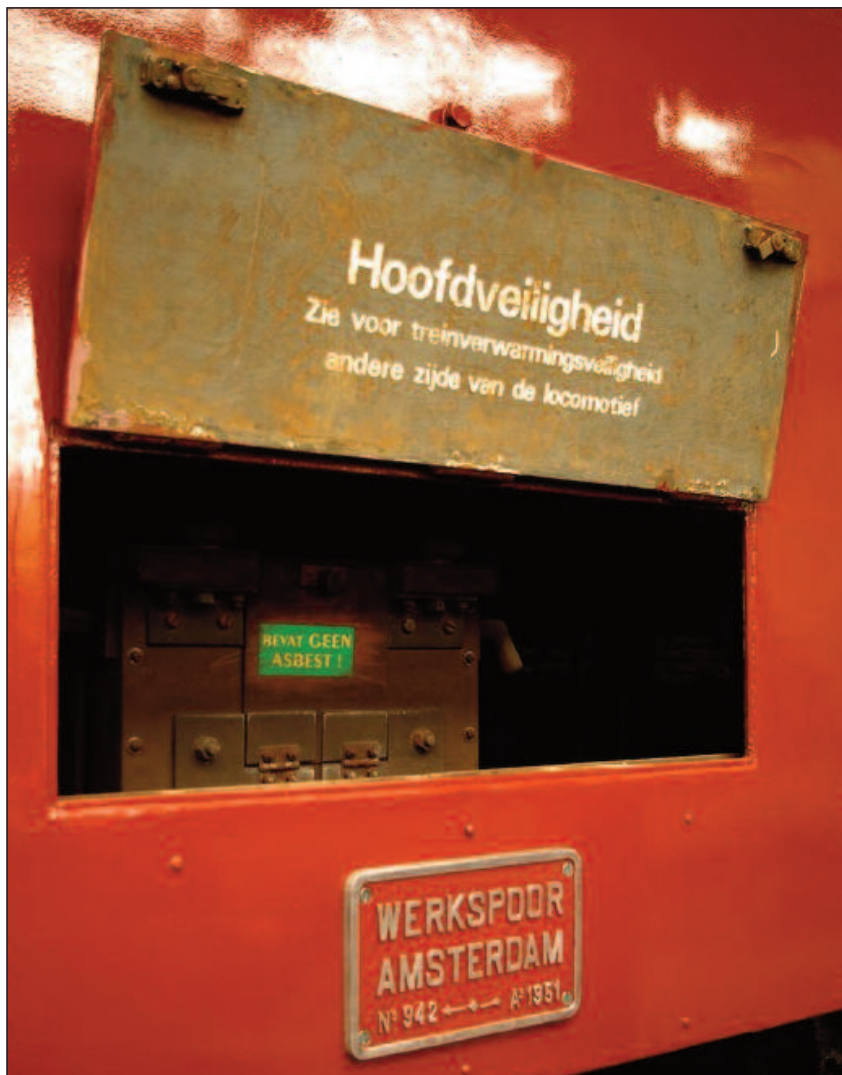
Voor de mensen die willen weten wat er nou achter dat klepje zit. In ieder geval géén asbest, volgens het groene stickertje...  
 Eronder de Werkspoor fabrieksplaat (met het juiste fabrieksnummer).

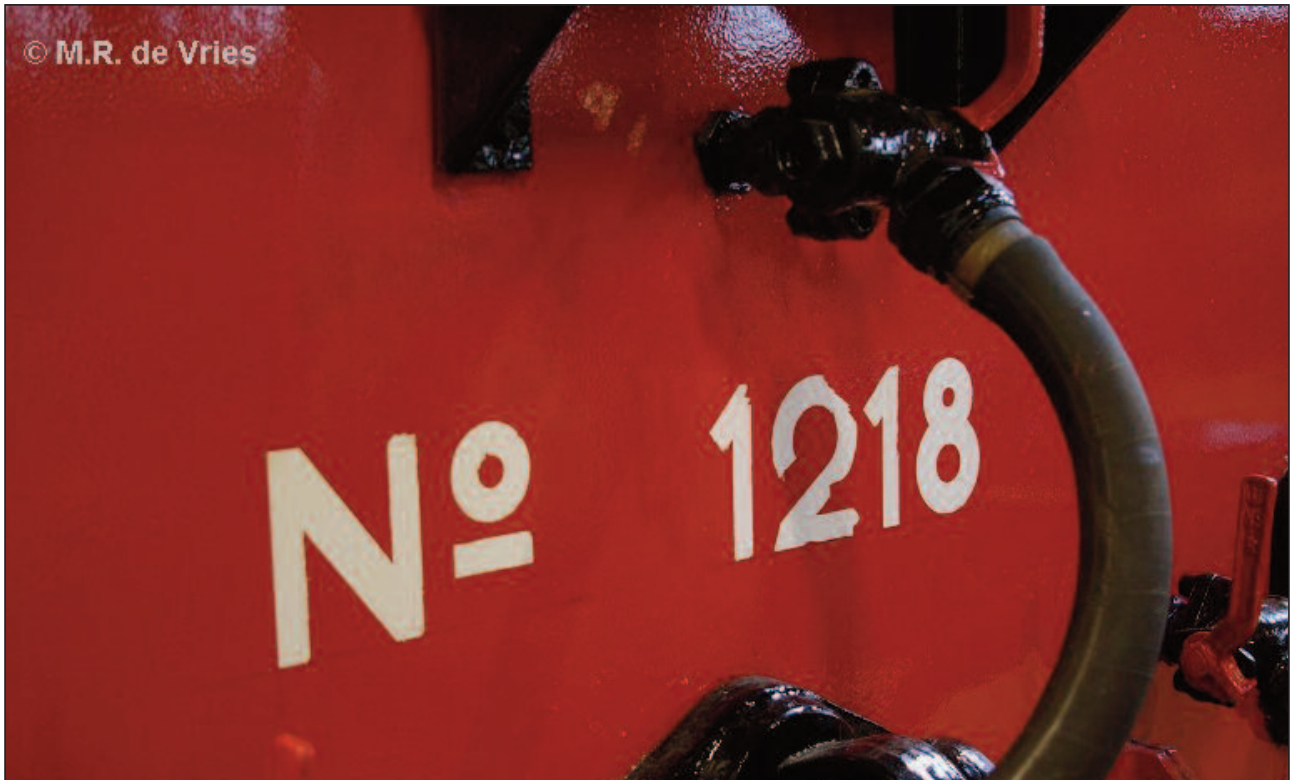
De eerste stickervellen voor de opschriften waren verwijderd en dat ging helemaal niet goed... Er ontstond lichte paniek want de verf scheurde niet goed en trok hele stukken van de cijfers mee. Het was erg koud geweest gedurende de nacht en de verf was niet helemaal droog. Het probleem deed zich bij vrijwel alle opschriften voor, inclusief de gele hoogspannings-symbolen. Hier en daar was de verf ook onder het stickervel gelopen. Nieuwe stickervellen waren er niet en er was eigenlijk ook geen tijd om het allemaal nog een keer te doen. Dit was nou precies zo'n tegenslag die we niet konden hebben...

Nou ben ik modelbouwer, dus ik heb gezegd dat ik daar wel raad mee wist, mits iemand een klein penseeltje voor me had. Dat is niet direct iets wat je vindt in een loods zoals deze, dus werd contact opgezocht met de man die de nummerplaten had geleverd. Hij was zo goed om naar de loods te komen met zijn oude Teekendoos (nog met dubbel E!) vol penseeltjes. Onderin vond ik twee ongebruikte kwastjes van het formaat dat je bij modelbouw gebruikt en ik ben aan de gang gegaan...

Ik ben een uurtje of twee, bij wijze van spreken met het tongetje uit de mond, bezig geweest met om met dat penseeltje alle opschriften weer "strak" te maken. De verf was dik en het staal was koud, maar het resultaat was naar tevredenheid.

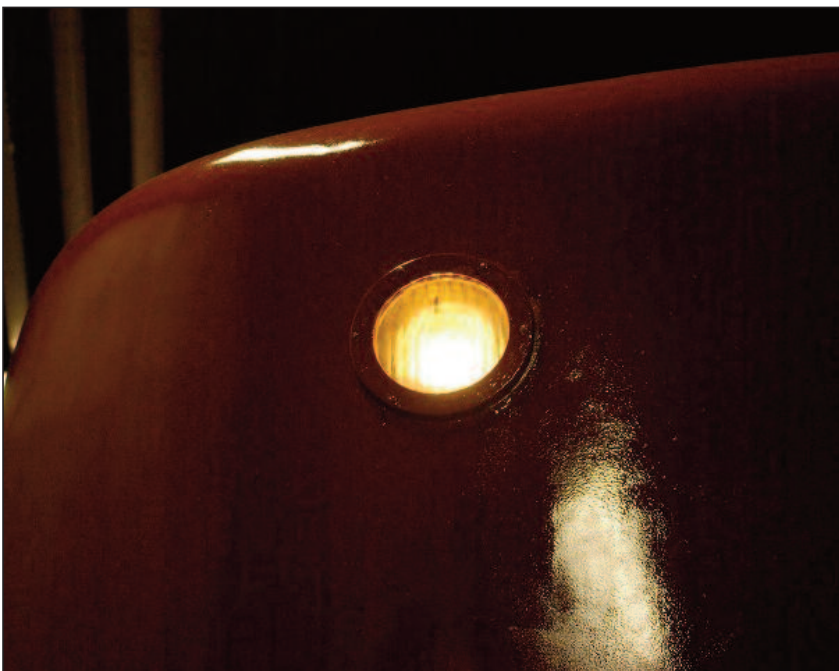
In de donkere en toch wel krappe neuzen (er staat ook nog een compressor in) werd ondertussen verder gewerkt aan de front- en sluitseinen, die één voor één gingen werken.

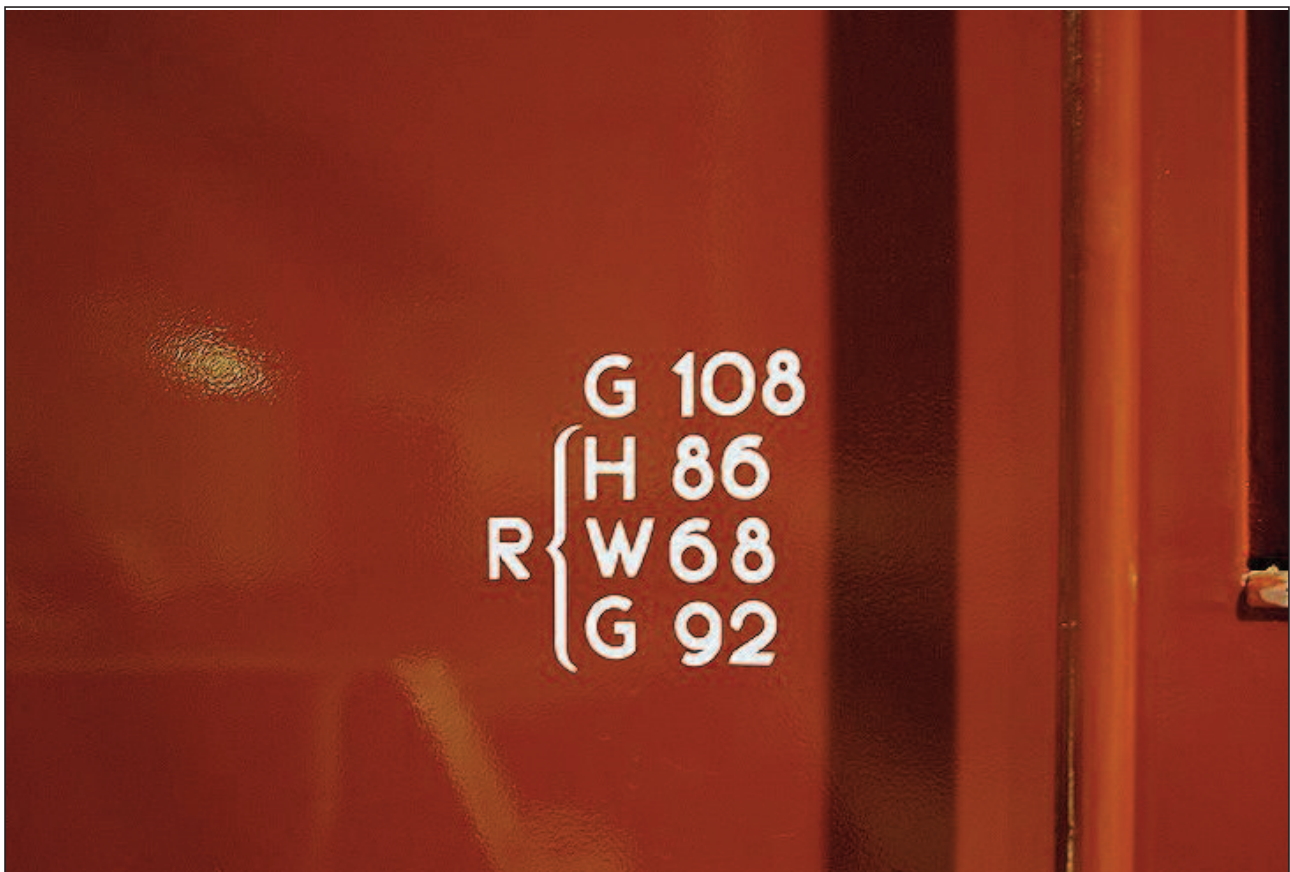
De opschriften bij de cabinedeuren waren wat beter tevoorschijn gekomen dan de nummers op de bufferbalken. Dit is wel na het bijwerken. Er had nog een revisiedatum onder moeten komen (namelijk 11.11.11 Br ) maar dat is erbij ingeschoten.

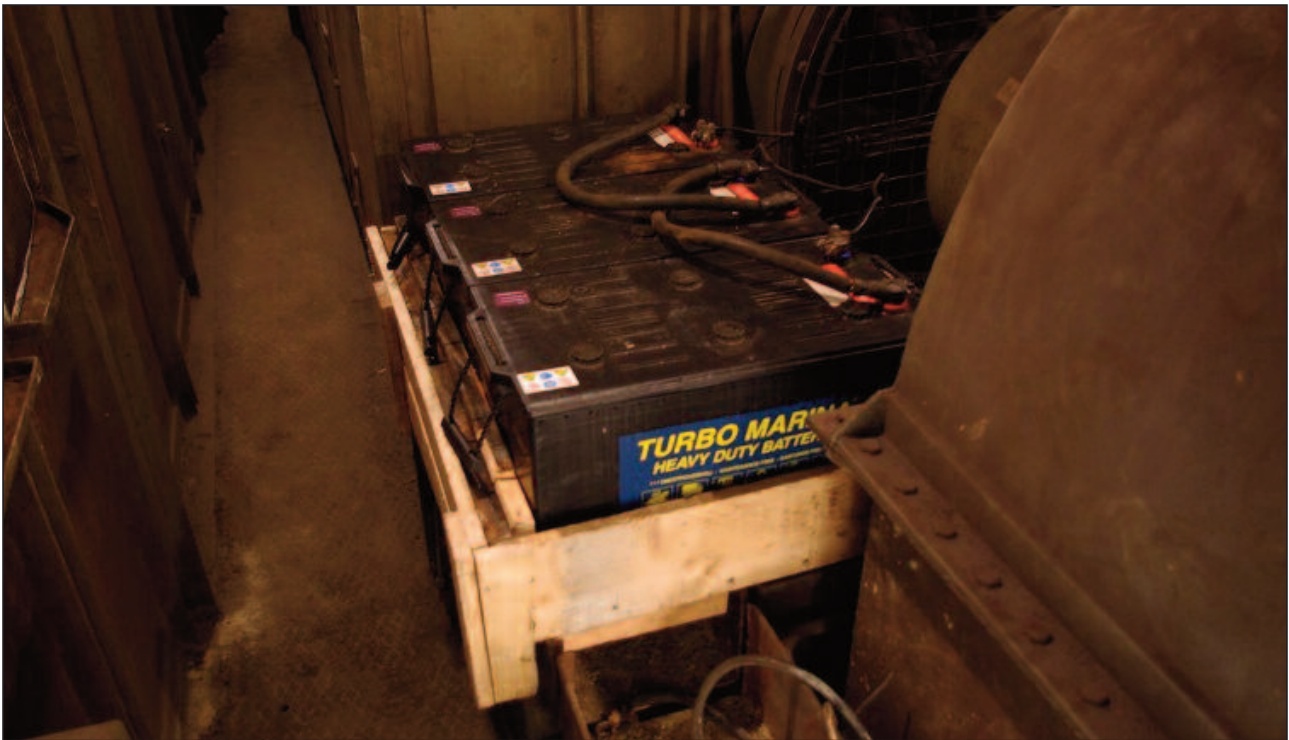
De batterijen ter vervanging van de oude, die eerder al aan de oplader waren gehangen, bleken toch niet geschikt te zijn. Ze pasten niet in de bakken en er was geen andere manier om ze goed kwijt te kunnen op de plek waar ze moesten komen. Nieuwe accu's kopen werd overwogen maar dat zou te duur worden. In de museumloods stonden echter deze nog. Ze waren officieel afgekeurd, ik geloof omdat ze niet-afgedekt opgeslagen waren geweest, maar ze waren ongebruikt en deden het nog gewoon.

Er was geen tijd om ze eerst helemaal op te laden, dus werd besloten ze eerst in de loc te monteren en dan via de depotvoeding "door de loc zelf" te laten opladen. Omdat deze accu's evenmin in de bakken pasten, maar wél overdwars er bovenop, is uit oude pallets deze prachtige accubak in elkaar getimmerd. Het hele zaakje zou later met een paar spanbanden vastgezet worden - het was toch maar tijdelijk (toch?)

De accu's werden aangesloten en een spannend moment was het inschakelen van de laadstroom. Er klonk een snerpande zoemtoon in de loc en zowaar: de meter gaf een laadstroom van 11 Ampère aan. Ook dat werkte! Belangrijk, want zonder werkende batterijen zouden we op 12 november geen frontseinen hebben.

De ronde gele lamp geeft overigens aan dat de loc aangesloten is op depotvoeding. Van de vier gele lampjes erboven branden er maar twee, terwijl dat er eigenlijk vier zouden moeten zijn. Ze geven namelijk aan welke motorgroepen buiten dienst gesteld zijn. We hebben de standen van de messchakelaars gecontroleerd, maar die stonden toch echt alle vier op 'uit'. Later, in Amersfoort, brandden de lampjes wel allemaal: de loc had kennelijk genoeg getrild om alle contactjes weer te laten werken.
