# Hoe de 1253

## weer 1218 werd

Een metamorfose in twee maanden

Deel 3

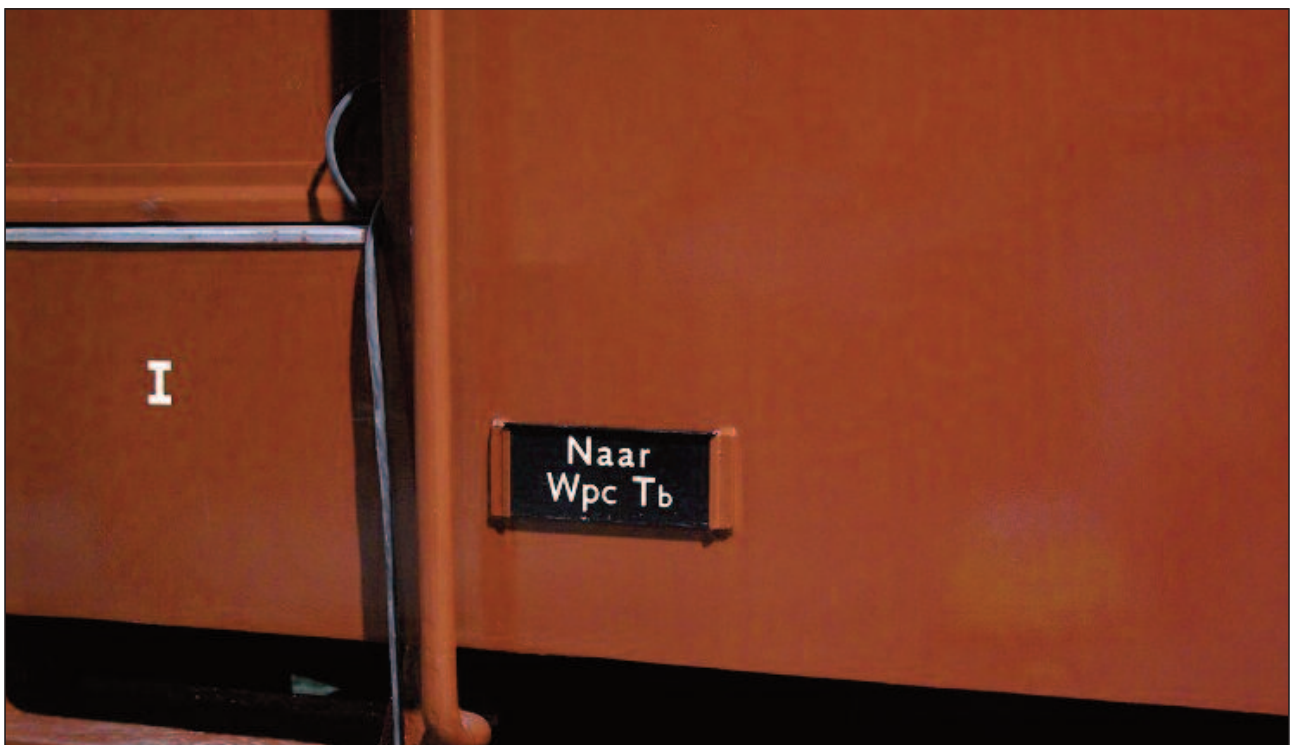
Dit is één van de depotbordjes. Hier had eigenlijk "Wpl Mt" moeten staan, maar uit het stickervel was een hoofdletter T gesneden, en dat moest natuurlijk een kleine letter t zijn. Als alternatief waren ook vellen met deze tekst beschikbaar. Aangezien de b in Tb hier wel een kleine letter was, werden het dus deze. Omdat de teksten nog op de plaatjes aangebracht moesten worden, hebben we maar eens gekeken wat er nou gebeurt als je de sticker er direct na het schilderen af trekt, dus als de verf nog nat is. Wat bleek: dat werkte perfect! Toen wisten we wat we verkeerd hadden gedaan met de andere opschriften... die verf was niet te nat maar juist veel te droog geweest.

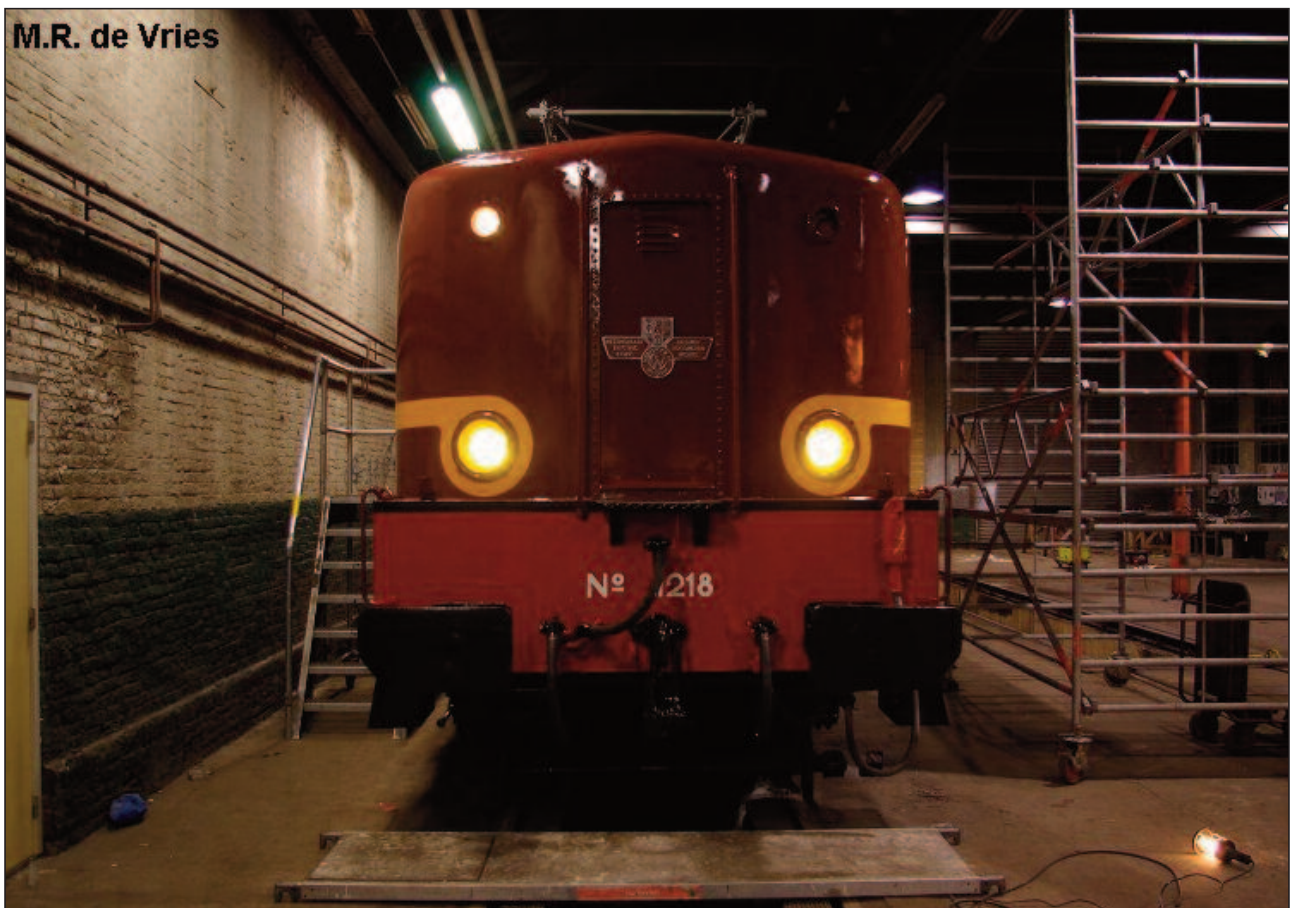
Het aansluiten van de frontseinen was klaar en voor het eerst voerde de 1218 weer een echt L-frontsein. Geen omgekeerde L, want die werd pas in de jaren '60 ingevoerd.

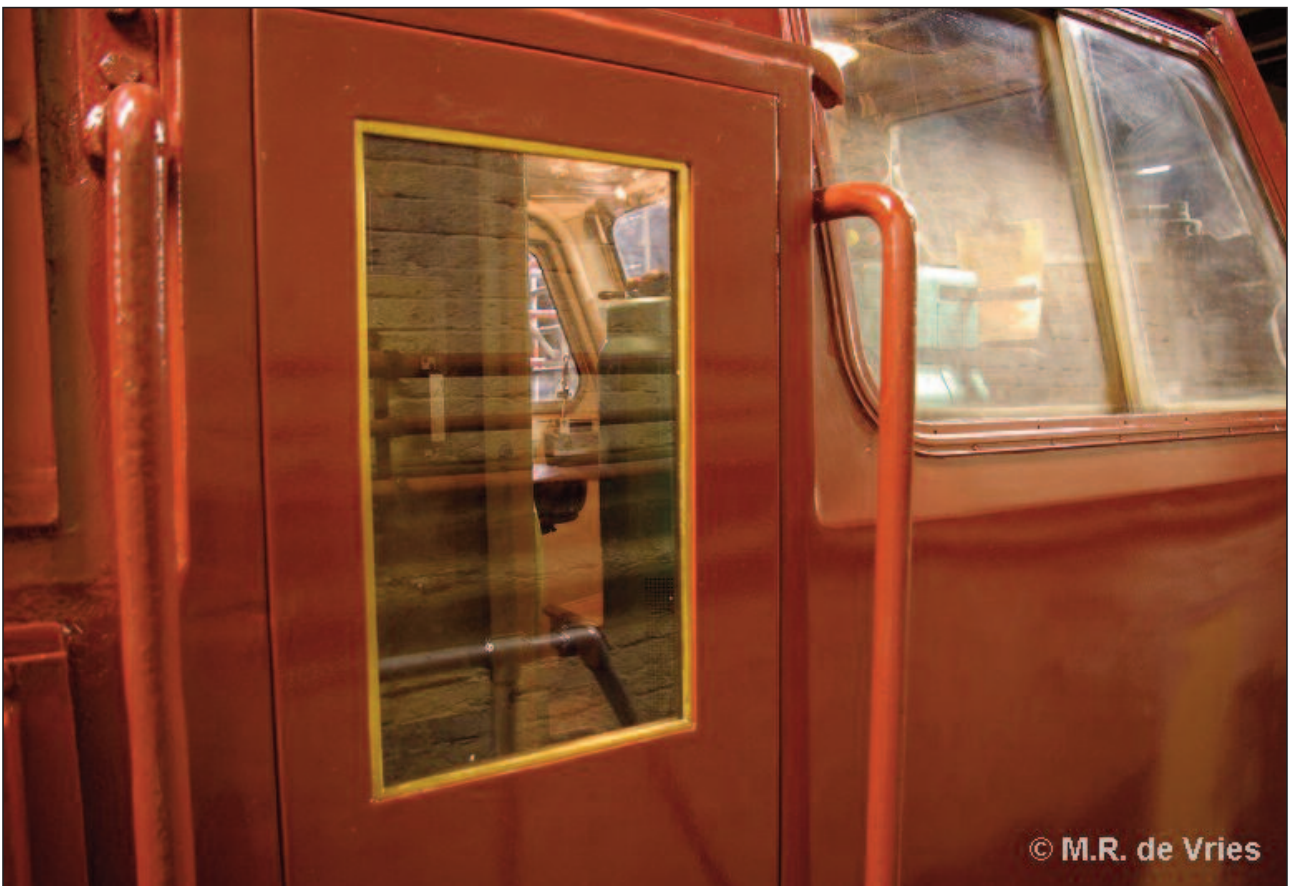
Detail van de fraai gemonteerde cabineruitjes. De lijst wordt met metalen beugels op zijn plek gehouden en ruit en raamlijst zijn gekit, dus het is allemaal nog waterdicht ook.

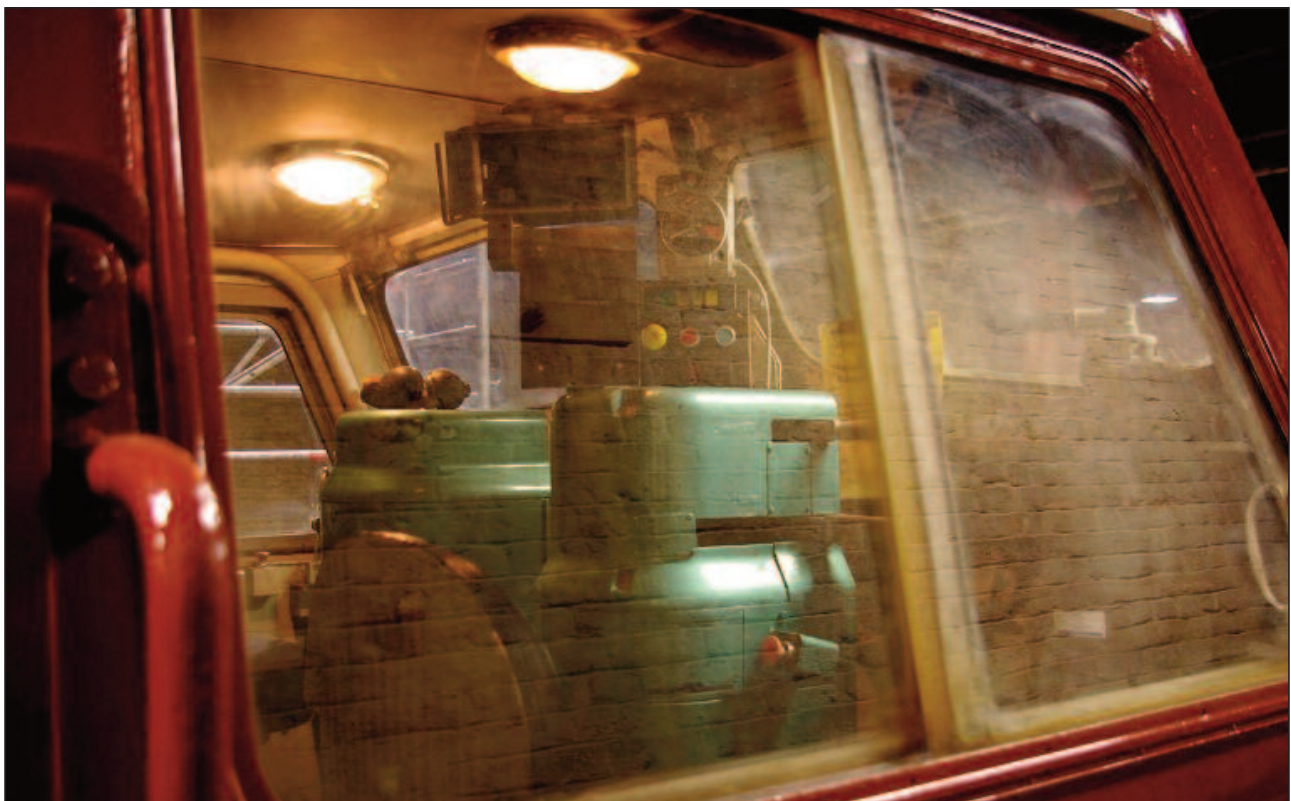
Een blik in de cabine toont de Hamerslag-groene rijcontrollers.

Hier is ook te zien dat de raamlijsten van de zijruiten meegeschilderd zijn. Dit is een bewuste keuze: de originele ramen waren aan de binnenkant gemonteerd en kenden niet de opvallende zilverkleurige raamlijsten. Er was geen gelegenheid meer om deze ramen meer origineel te maken, maar het meeschilderen van de lijsten deed visueel al heel wat.

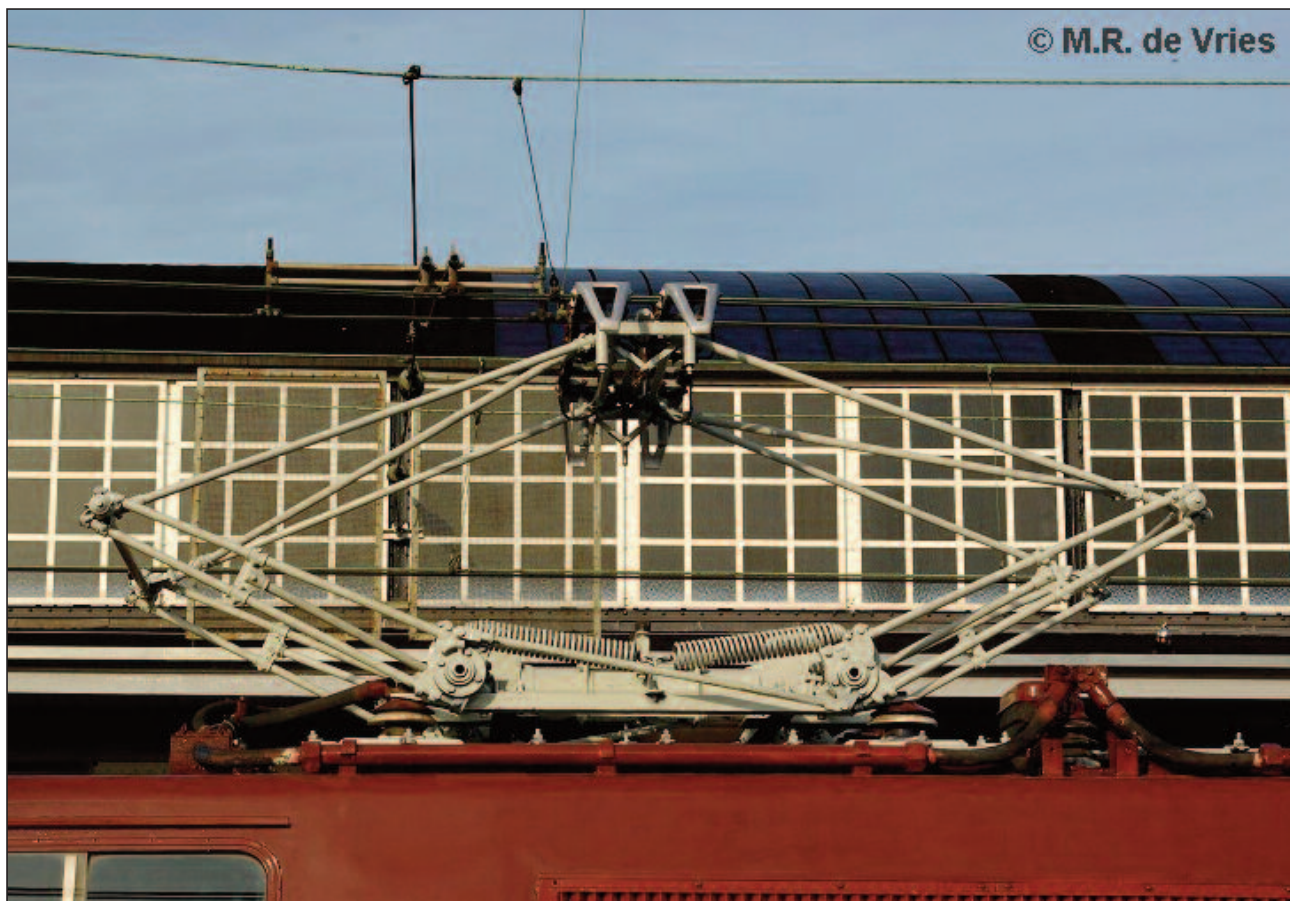
Ook het werk aan de stroomafnemers was dankbaar gebleken. We wisten niet of we ze daadwerkelijk nodig zouden hebben maar we waren blij dat we daar toch rekening mee hadden gehouden. De met zilverkleurige spuitverf bewerkte uiteinden van de schuitjes maken het plaatje af.

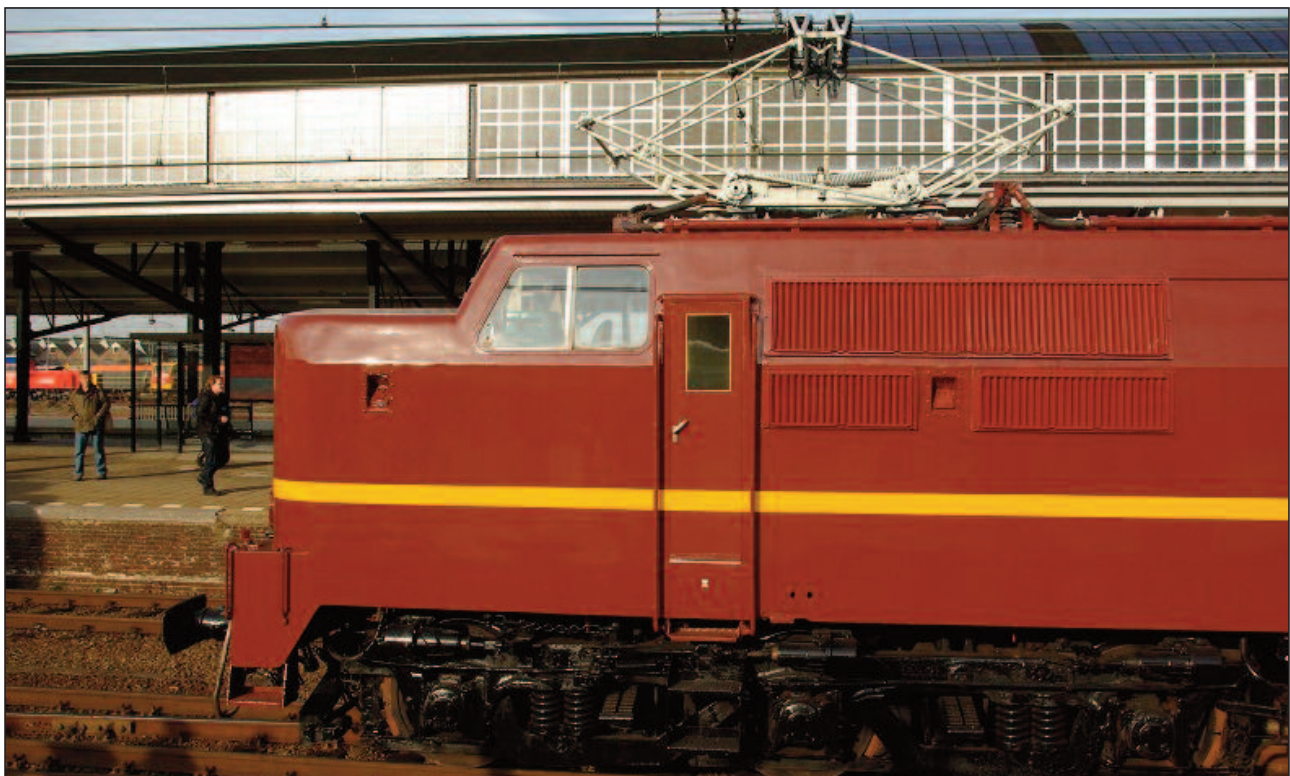
Met name de ramen in de cabinedeuren 'deden' het goed en oogstten vele complimenten.

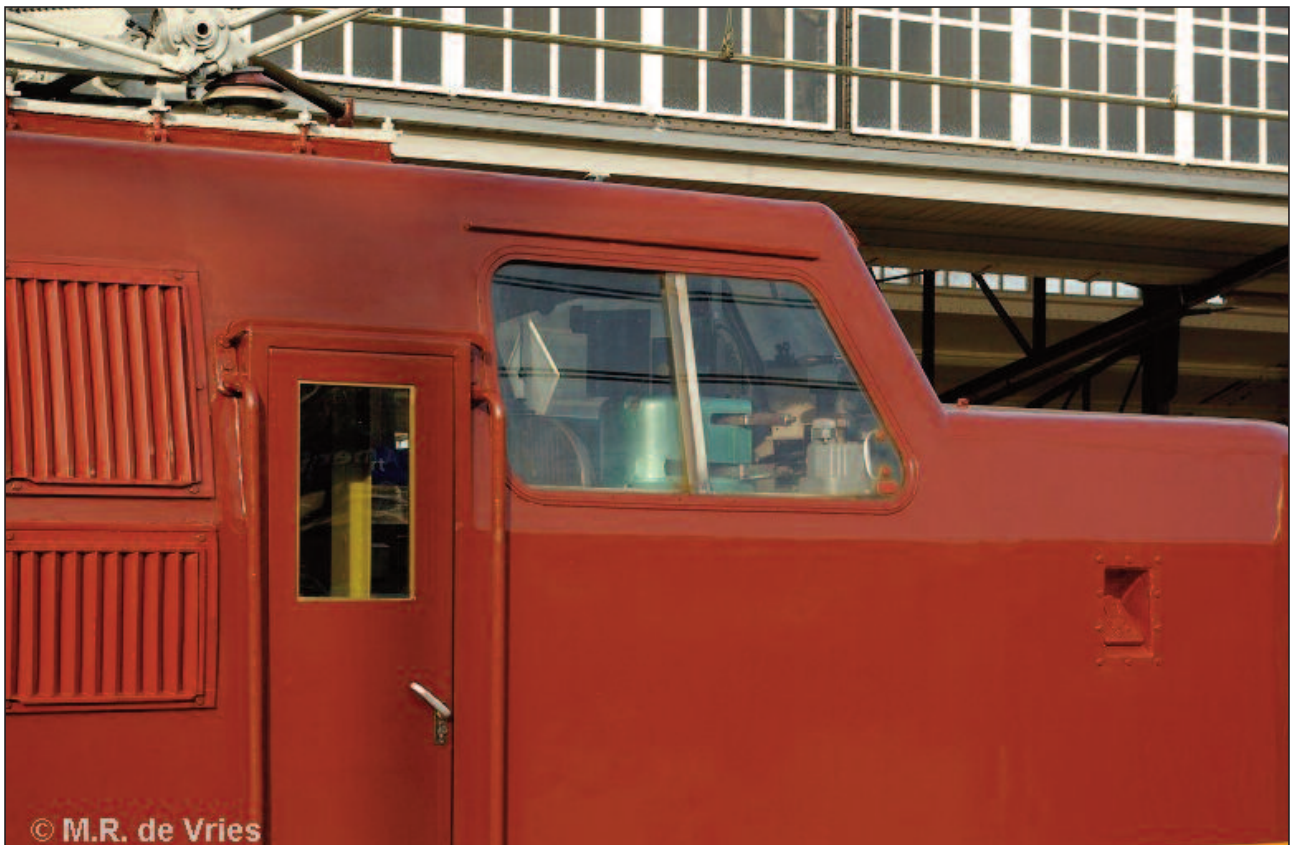
Ook de rijcontrollers waren goed te zien.

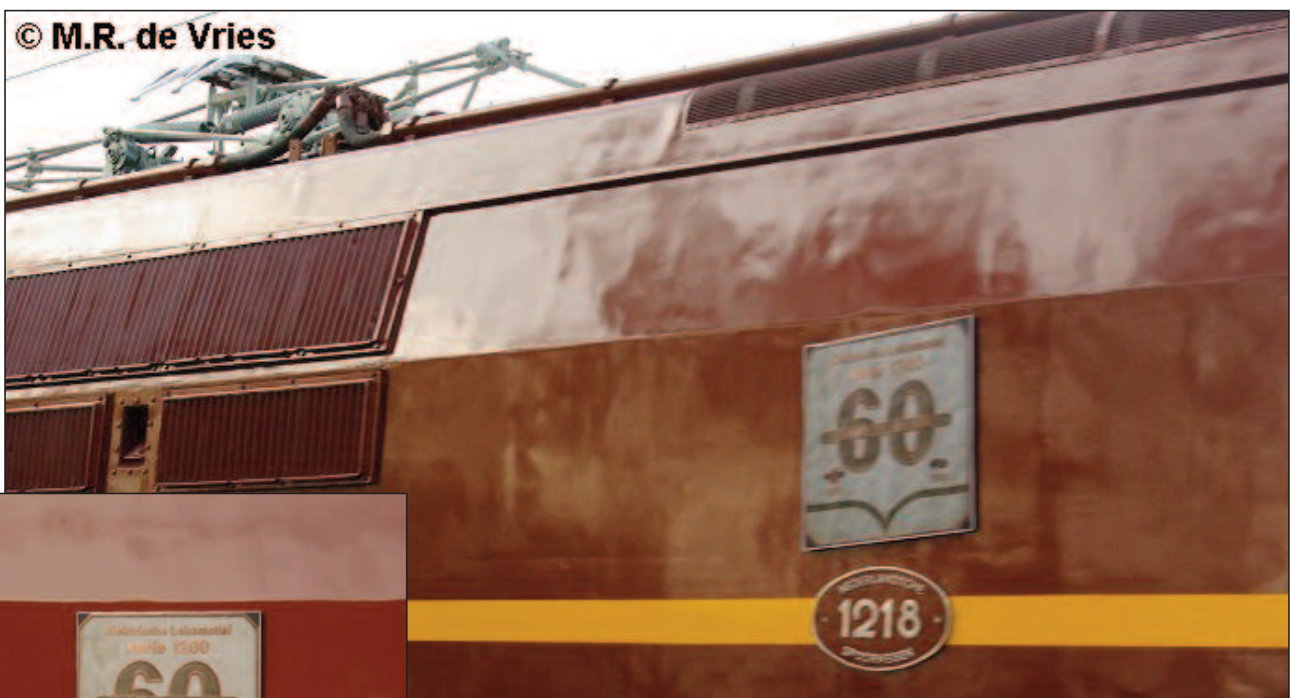
Iets eerder hadden we ons, in de Blauwe Roemeen, tot onze schrik gerealiseerd dat de gedenkplaten nog op de locs zaten! Niemand wist of de magneten het zouden houden of dat de platen ergens onderweg van de locs zouden waaien... Op deze haastig genomen foto is te zien dat ze er zowaar nog op zaten, maar (net als het nummer van de 1211) al wel aan de wandel waren gegaan.

Er is in Stroe gepoogd ze eraf te halen, maar men kon er niet bij en niemand had verteld dat het trapje dat gebruikt was om ze te plaatsen in de cabine van de 1218 lag. Er is daarna voorzichtig doorgereden naar Apeldoorn, waar ze alsnog van de locs zijn gehaald.
