# Hoe de 1253

## weer 1218 werd

Een metamorfose in twee maanden

Deel 1

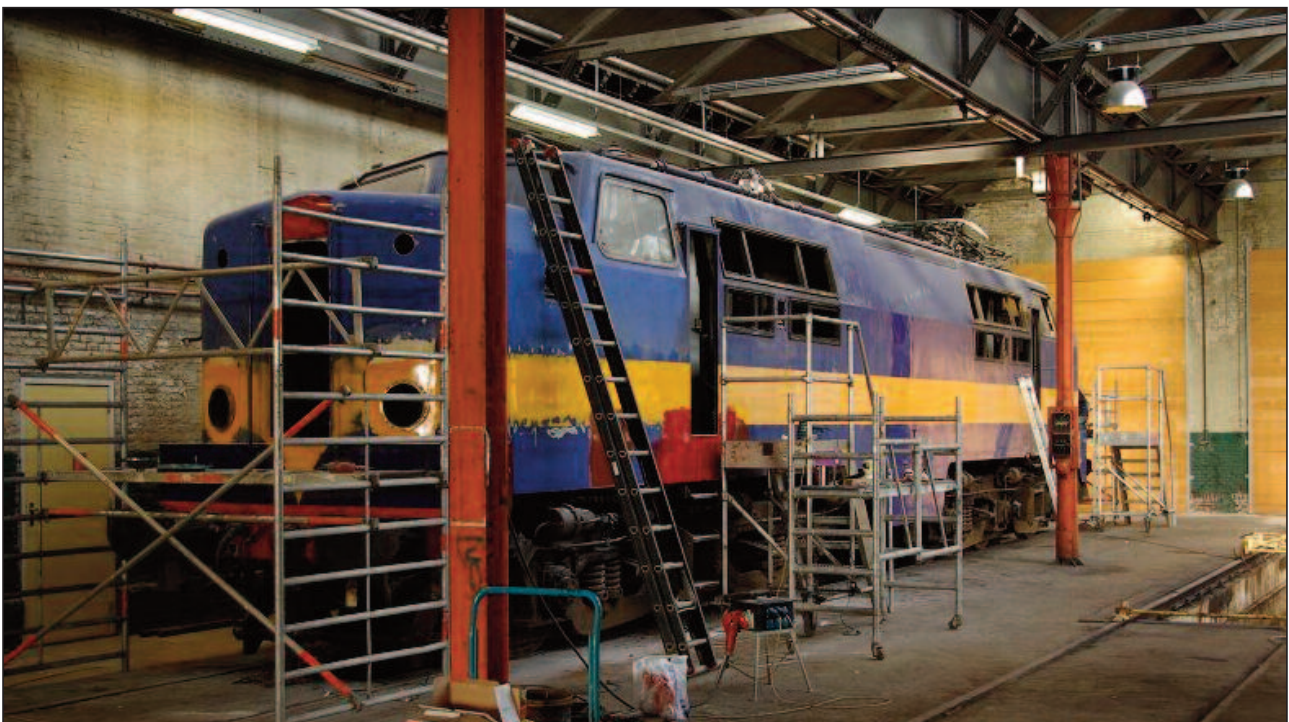
Er was ook al het nodige werk verricht aan de fontseinen. De oude lampunits zijn eruit geneden en stalen platen zijn in de gaten gelast, waarna het oppervlak glad is gemaakt met plamuur. Daarna zijn er nieuwe, ronde gaten uit het staal gesneden voor de oude stijl frontseinen. Ook de gaten voor de sluitseinen, in de hoeken van de neuzen, zaten er aan één kant al in. De derde frontseinen zijn verwijderd en de gaten dichtgemaakt. Verder waren o.a. de handgrepen, de cabinedeuren en kopdeuren verwijderd en was één van de stroomafnemers van het dak gehaald.

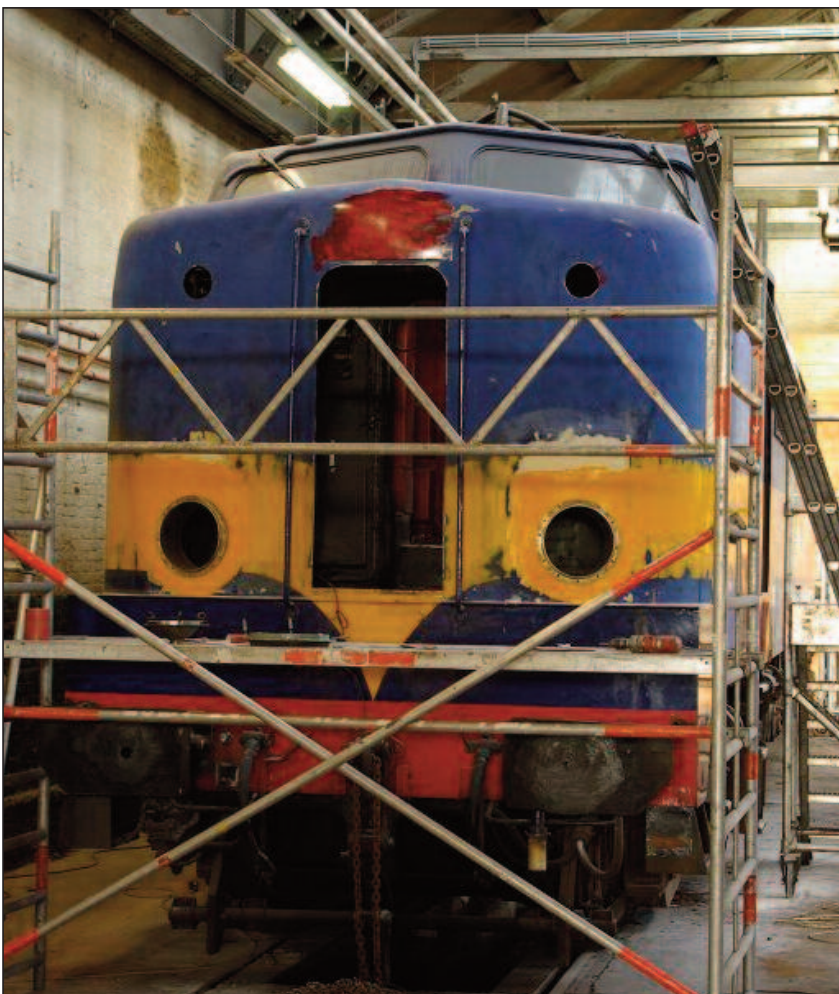
Een blik op het front (cab 2). De nieuwe gaten zijn gemaakt en de frontseinhouders zitten er los in om ze te passen. De kopwand is daar niet recht, dus als je de frontseinen zomaar in de gaten monteert, schijnen ze naar buiten toe. De kokers waar de lamphouders uit zijn gemaakt moeten dus onder een hoek aan de ringen bevestigd worden die rond het gat komen. Het was nog een hele uitdaging om dat goed te krijgen...

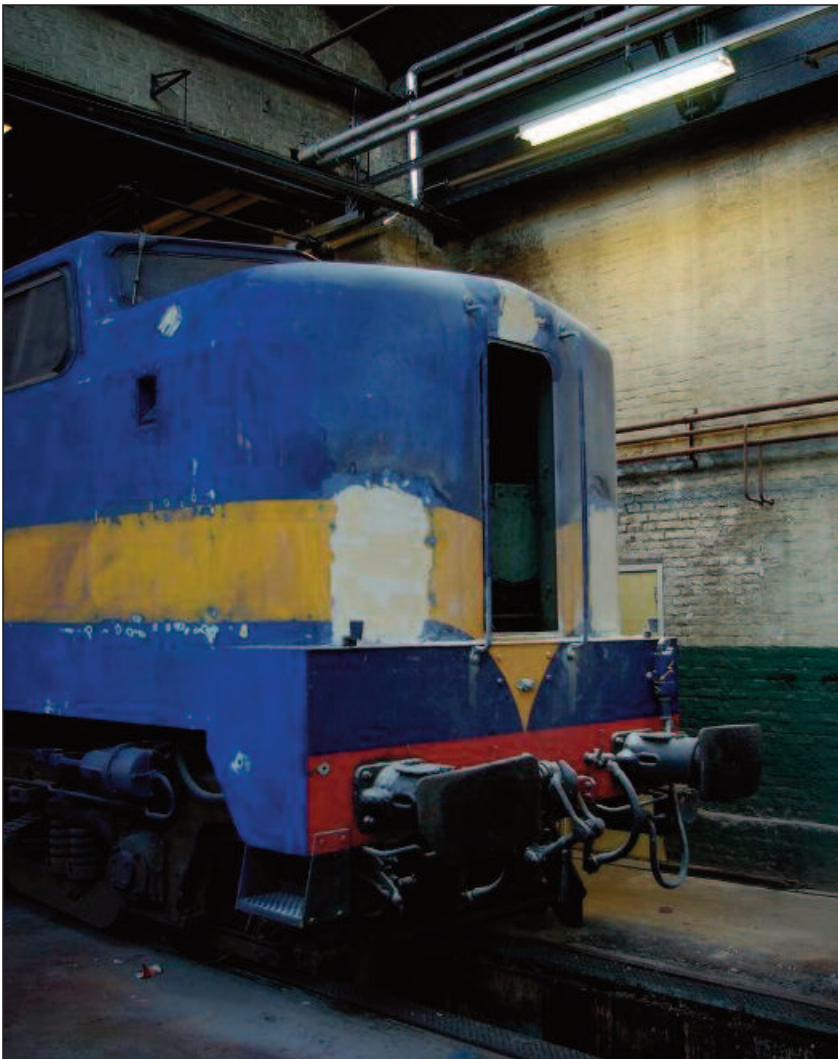
De zijde van cabine 1, later op de dag.  
Hier zijn de platen erin gelast en  
geplamuurd, maar de nieuwe gaten  
zijn nog niet uitgesneden.

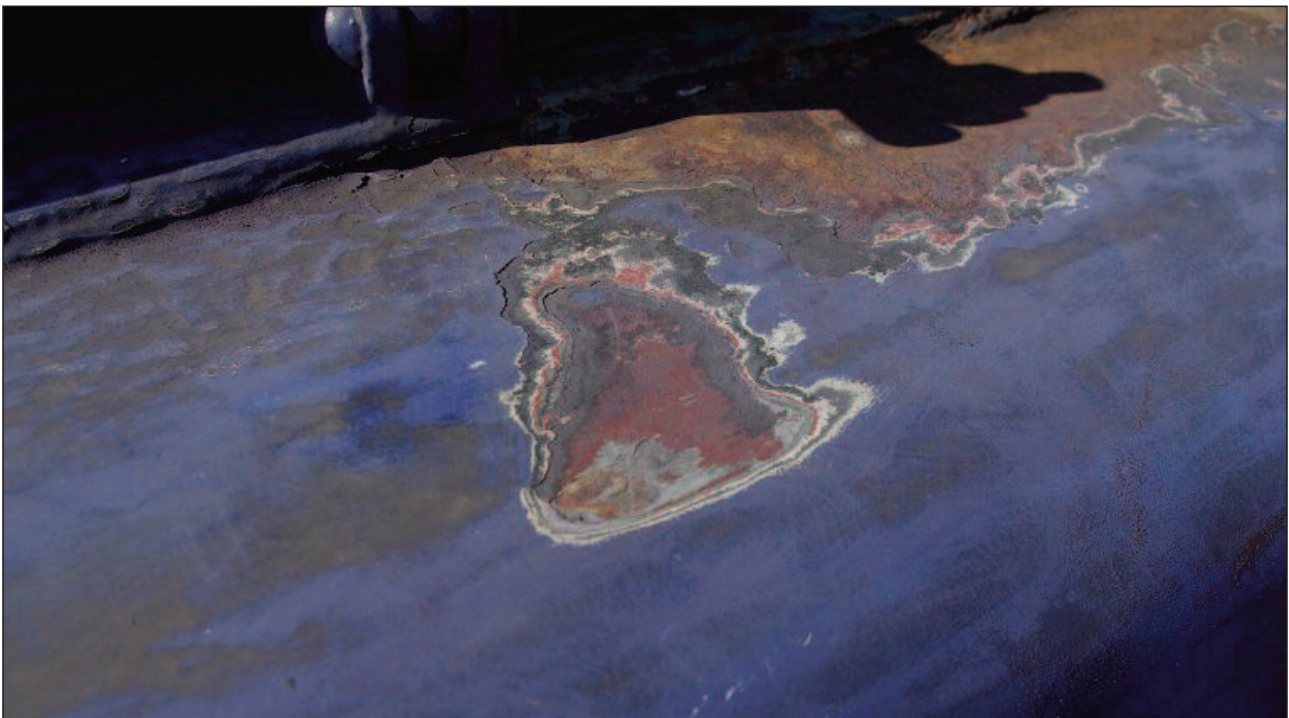
Leuk was wel dat er op het dak nog originele bruine verf uit 1952 tevoorschijn kwam. Dat was niet zo bij de wanden, kennelijk zijn die ooit een keer kaal geweest, maar het dak niet. Daar was het net een toverbal!

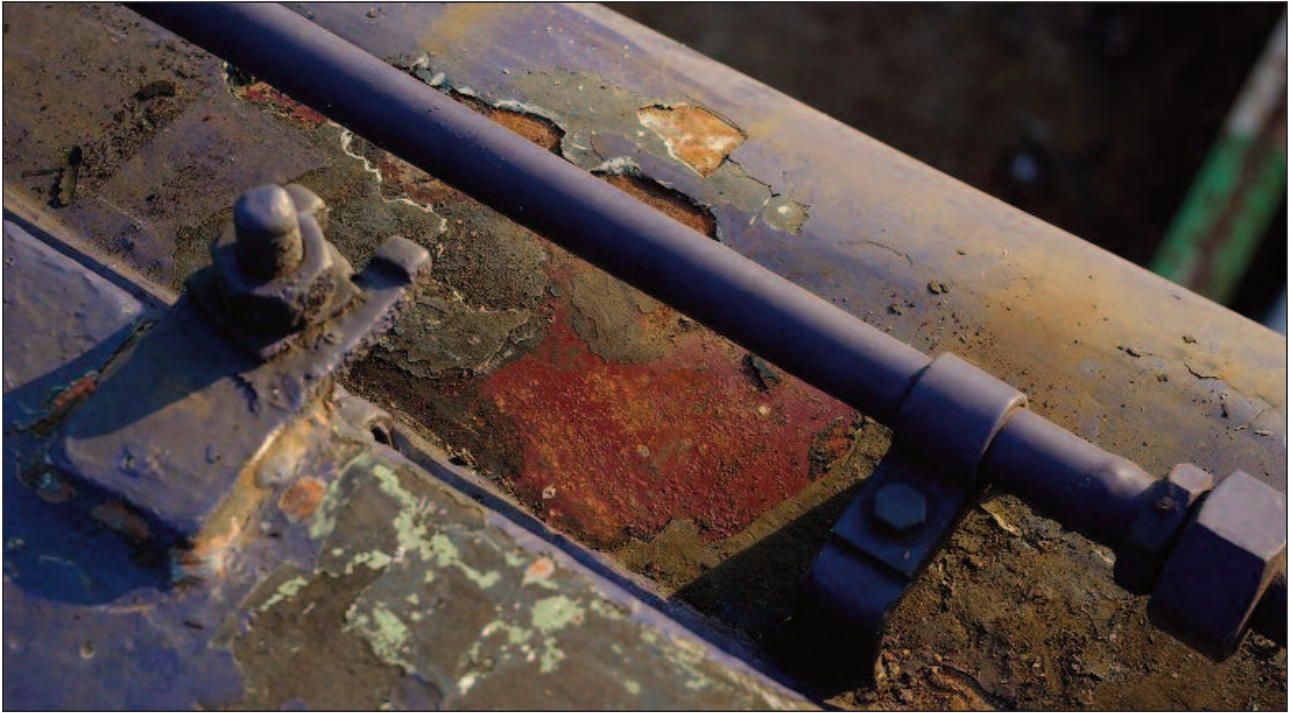
Hier en daar sprong de verf er dus met stukken tegelijk vanaf en soms kwam daar gewoon het oude bruin weer onder vandaan.

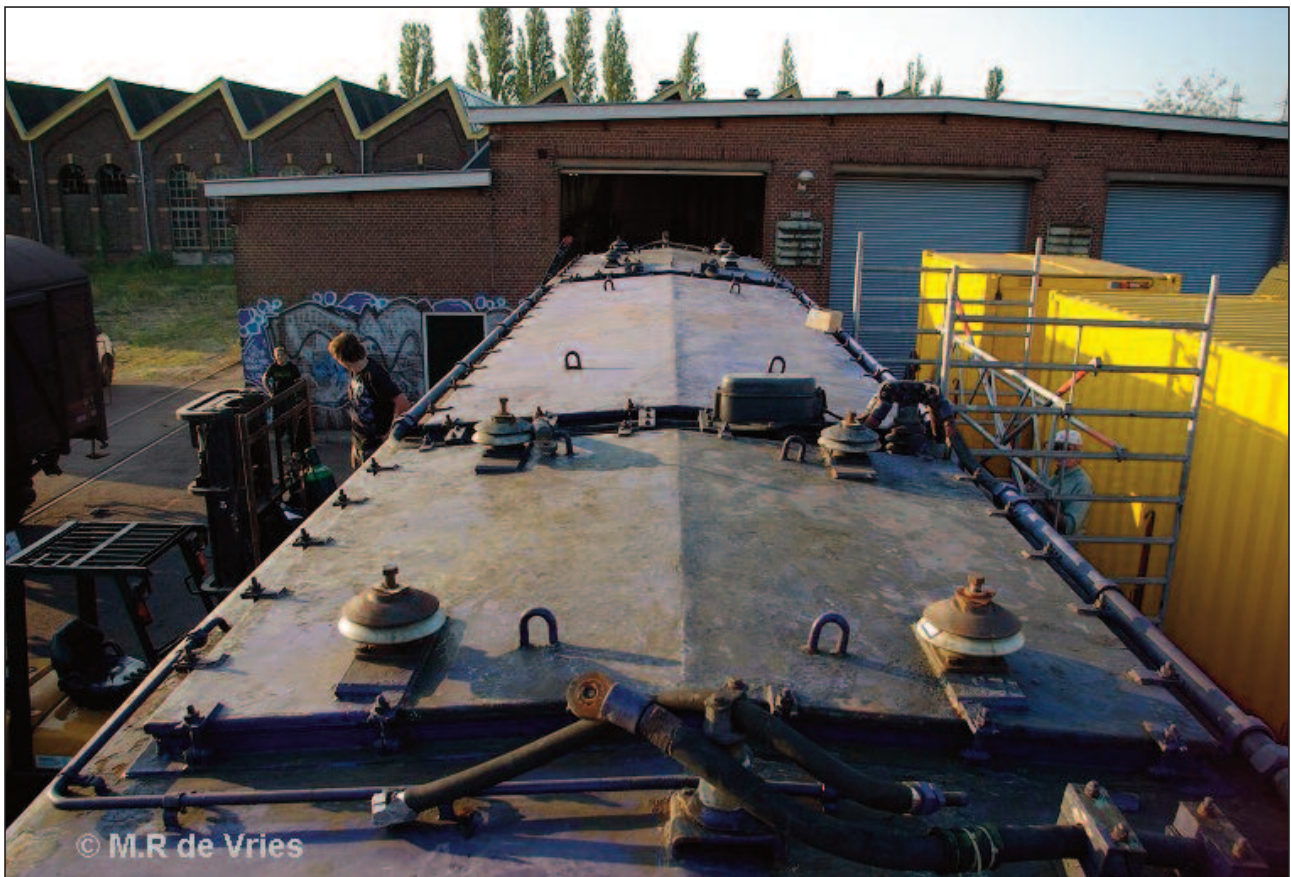
Het dak aan het eind van de dag. Veel beter wordt het niet, we zullen het ermee moeten doen... Na deze foto is de loc weer binnen gezet en vonden we het wel welletjes. We waren allemaal moe en vooral erg vies (zwart water bij het douchen!) en hebben na de gedane arbeid, in het laatste beetje zon, genoten van een koud biertje en een heerlijke barbeque!

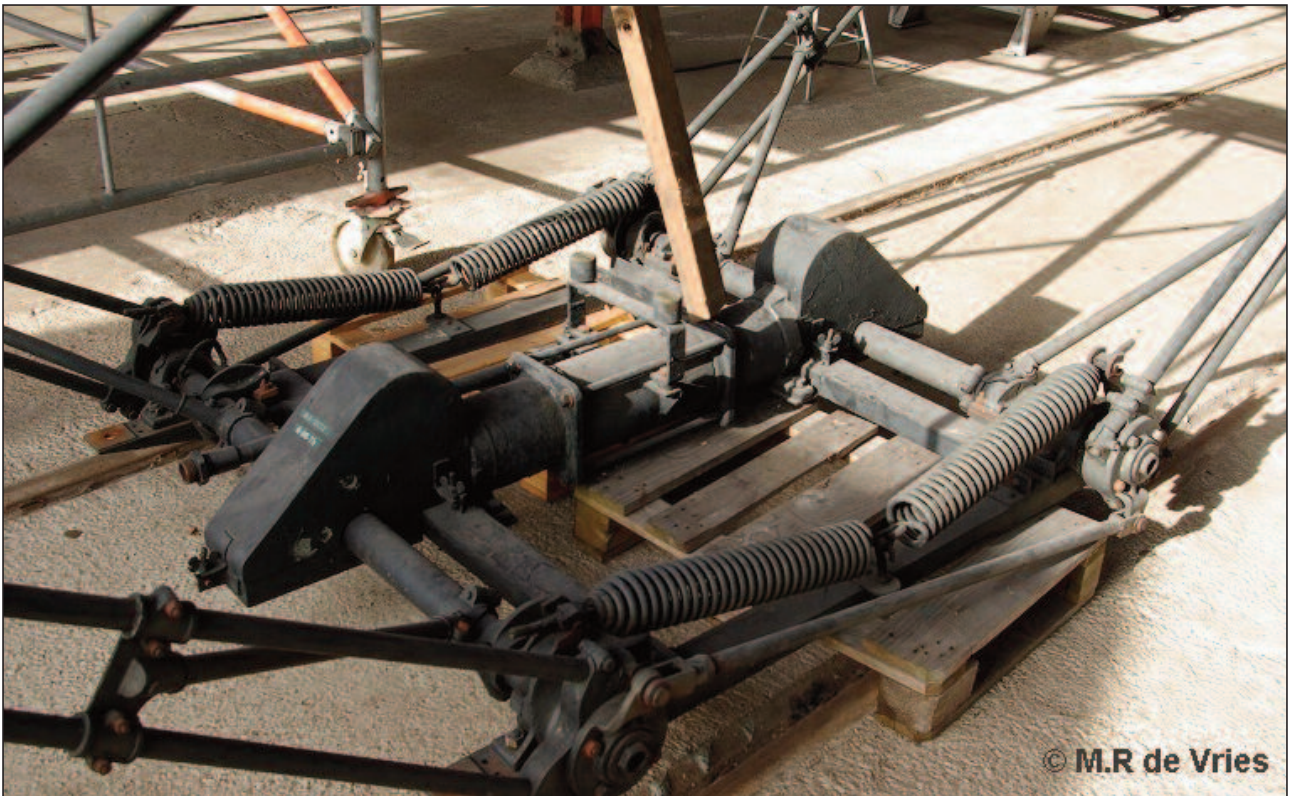
Iemand anders ging met de tweede stroomafnemer aan de gang. Al snel zou blijken dat deze in veel slechtere conditie verkeert dan de andere.

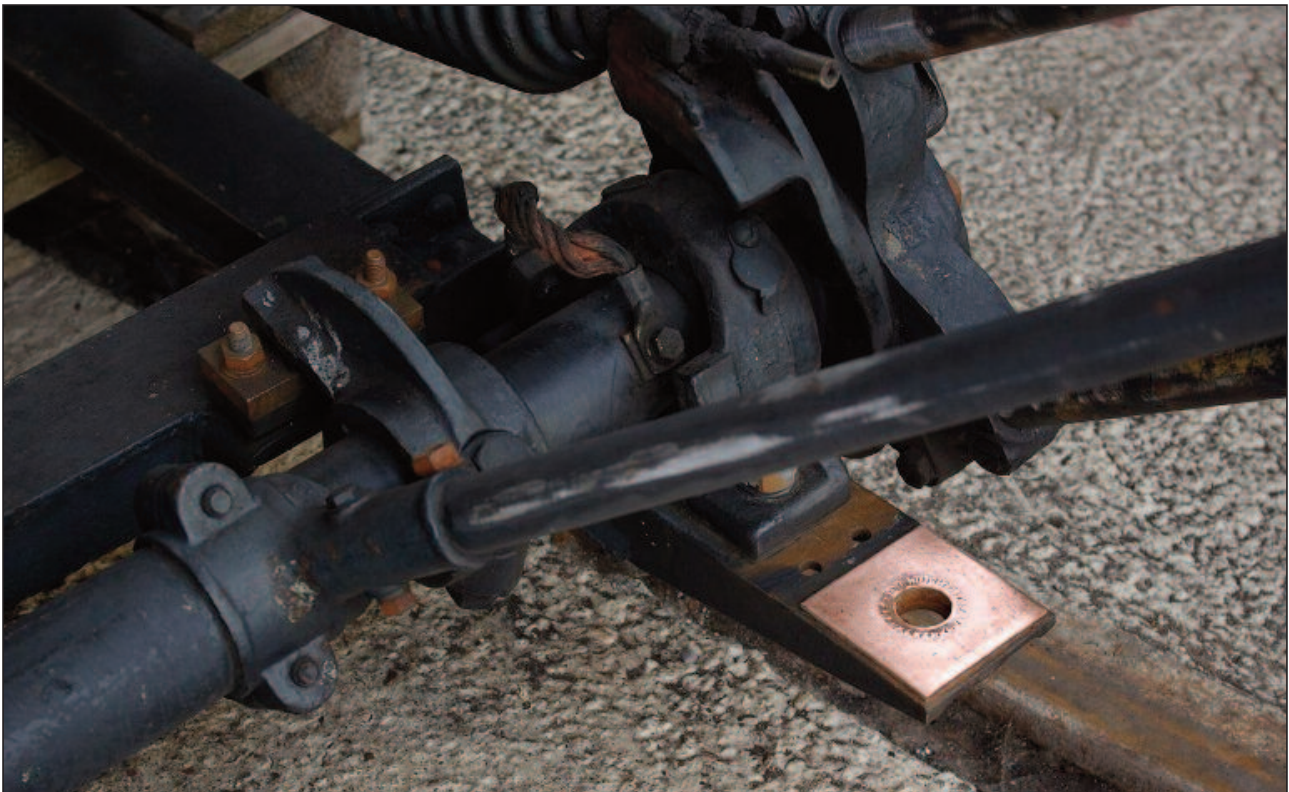
Detail van de verende ophanging van het schuitje. De cylinders waren nogal vettig en zijn schoongeschrapt. Alle vier de dempertjes werkten bij deze stroomafnemer nog uitstekend. Goed te zien is één van de 18 koperen verbindingskabeltjes die de stroomafnemer telt. Deze dienen om het schuitje electrisch met het frame te verbinden. Je vindt ze ook bij alle scharnierpunten. Omdat de volledige stroomafnemer stroom geleidt, zijn alle scharnieren met koperen kabels overbrugd om te voorkomen dat het scharnier gaat vonken. Deze kabels zijn erg kwetsbaar en mogen ook niet geschilderd worden.

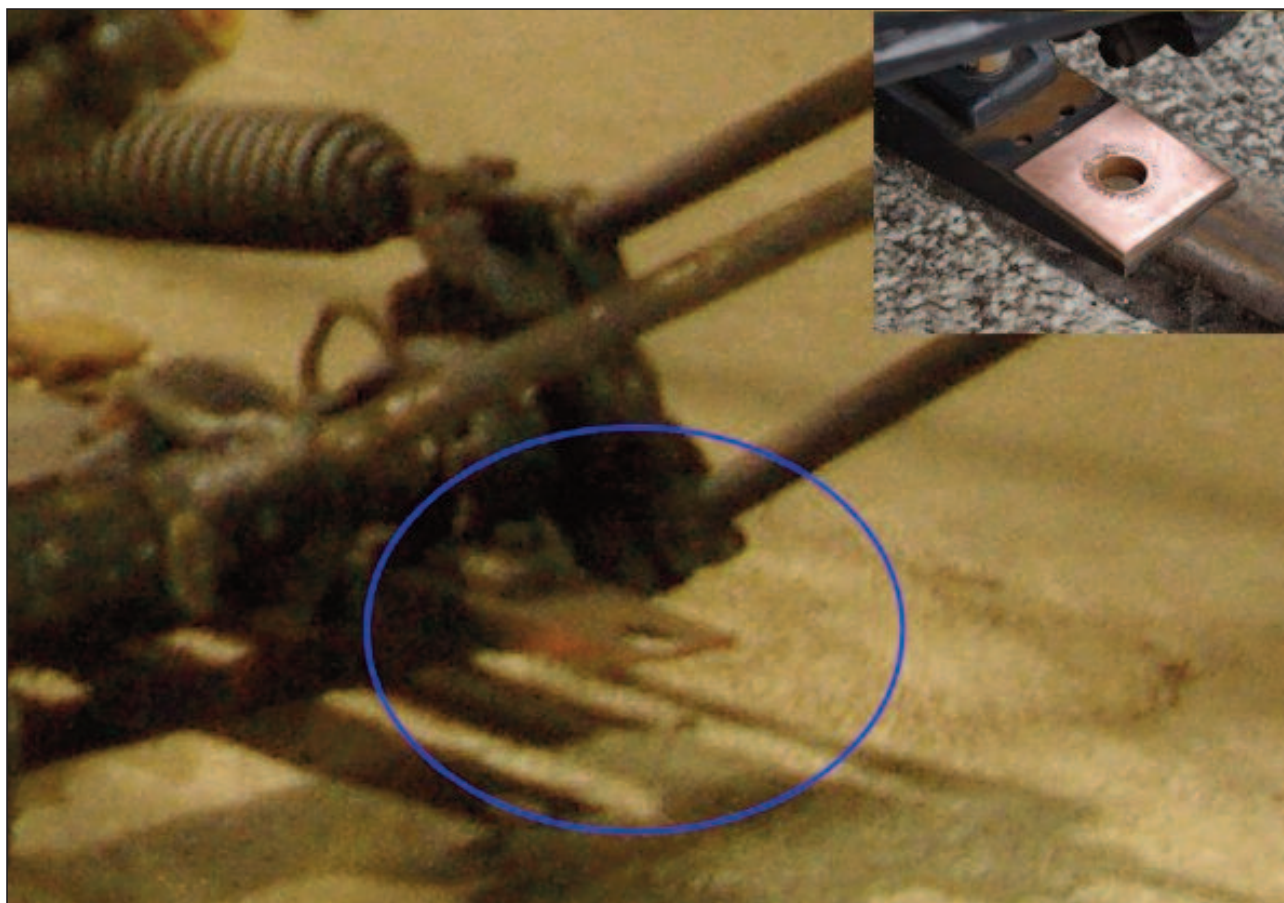
En ja... die stond er dus nog aan het eind van de dag! Half geschuurd en zoals gezegd in veel slechtere conditie dan die andere. Veel roest waardoor het oppervlak van sommige buizen zo pokdalig was dat het nauwelijks te schuren viel. Gaten zaten er echter niet in, dus dat viel mee. Wel liepen enkele dempers niet goed en werd het schuurwerk aan de onderste delen bemoeilijkt door dikke lagen gebarsten verf.

Een ander punt van zorg bij dit exemplaar was dat hij kennelijk gebruikt is met niet goed vastgezette hoogspanningskabels. Dat mooie koperen plaatje wat bij die andere te zien is was volkomen weggesmolten en zelfs een flink deel van het onderliggende staal was "weggeknetterd". Het gat voor de bout was anderhalf keer zo groot geworden. Bij de andere aansluiting, schuin ertegenover, was het beeld ongeveer hetzelfde, al was daar nog een klein beetje koper over.
